UNIVERSIDADE FEDERAL DO RECÔNCAVO DA BAHIA
CENTRO DE ARTES, HUMANIDADES E LETRAS.
PROGRAMA DE PÓS-GRADUAÇÃO EM ARQUEOLOGIA E PATRIMÔNIO CULTURAL

**VALORES E CONFLITOS NA PRESERVAÇÃO DE EDIFÍCIOS
BRUTALISTAS DO CENTRO ADMINISTRATIVO DA BAHIA.**

Dissertação de Mestrado apresentada ao Programa de Pós-Graduação em Arqueologia e Patrimônio Cultural da Universidade Federal do Recôncavo da Bahia como requisito parcial para a obtenção do grau de Mestre.

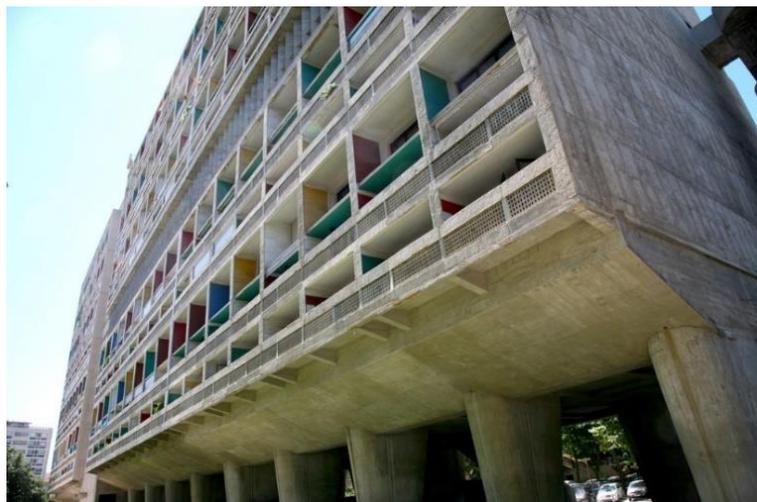
Figura 2 - Unité D'habitation de Marseille, Le Corbusier, França (1952).

O período pós-guerra propiciou também o avanço de técnicas e o desenvolvimento de tecnologias que permitiram a execução de grandes estruturas em concreto. Esse conhecimento, testado inicialmente em obras de infraestrutura de grande porte como viadutos, pontes e represas, foi depois assimilado em projetos arquitetônicos, explorando o seu potencial, inclusive no campo estético, com o uso do concreto aparente. Le Corbusier é considerado um dos principais percussores no aproveitamento da concepção estética do concreto aparente nos projetos, sendo a *Unité d'habitation de Marseille* (França, 1952) um marco no uso do material como expressão arquitetônica, denominado na época como *betón brut* (FRAMPTON, 1997).

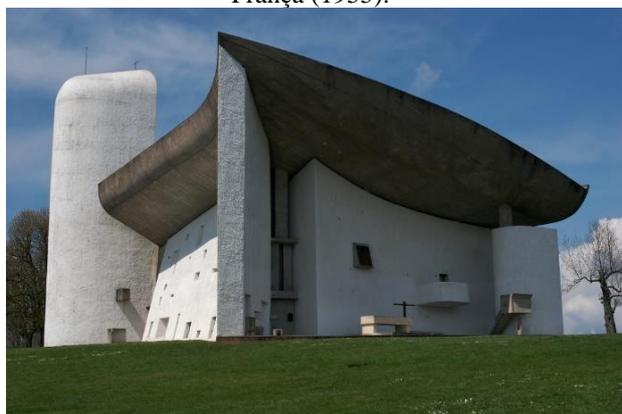
Figura 3 - Capela de Ronchamp, Le Corbusier, França (1955).

Le Corbusier seguiu com as experimentações com o concreto na *Capela de Notre-Dame-du-Haut*, em Ronchamp (1955), utilizando-o de forma aparente na cobertura, e no Monastério de La Tourette (1957), em Eveux-sur-l'Ambresle, onde utiliza fôrmas deslizantes, conferindo, um aspecto mais “industrial” ao material. Tais obras corbusianas, incluindo as *Maisons Jaoul* em Neuilly (1951-54) executadas em tijolos aparentes, geraram grande impacto no cenário da arquitetura mundial enquanto modelos formais, estéticos e construtivos.

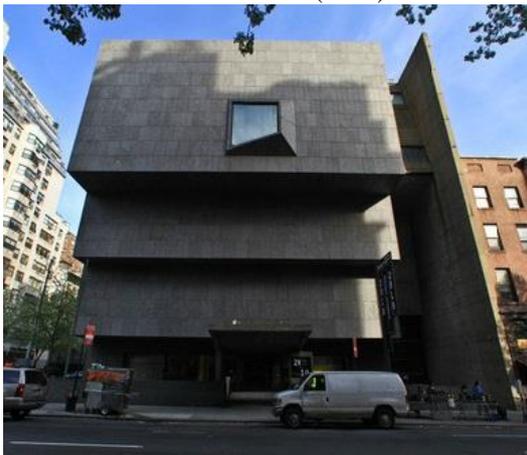
Figura 5 - Whitney Museum, Marcel Breuer, Estados Unidos (1966).

e da UmassD, ambos de 1957. Já Breur explorou a padronização de elementos em concreto aparente e o contraste entre materiais locais, como a pedra e o tijolo, aspectos observados nos projetos do *Whitney Museum* (1963-66) e do *Mary College* (1965-68). Saarinen se utilizou da expressão do concreto moldado *in-loco*, explorando as suas possibilidades de utilização em grandes volumes com formas orgânicas, como no projeto do *TWA Terminal* (1955-62) (ZEIN, 2020).

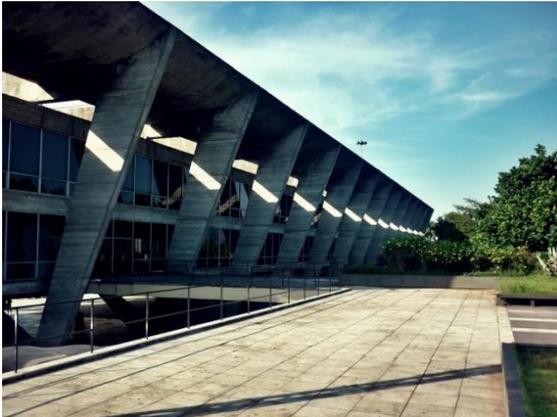
Figura 8 - Museu de Arte Moderna do Rio de Janeiro, Affonso Reidy, Rio de Janeiro (1953).

O Museu de Arte Moderna do Rio de Janeiro (1953), projeto do Affonso Reidy, é considerado “(...) a primeira (ou uma das primeiras) importante obra pública brasileira totalmente realizada e acabada em concreto aparente, num momento em que isso ainda era considerado transgressão e novidade” (ZEIN, 2005, p.87). Em São Paulo, destacam-se as obras do arquiteto Villanova Artigas, que expressam os parâmetros estéticos da chamada Escola Paulista Brutalista. Como, por exemplo, a casa Baeta (1957) no Butantã, a primeira edificação considerada brutalista e o prédio da Faculdade de Arquitetura da USP (1966/69), projeto de Artigas e Carlos Cascaldi, tido como um exemplar icônico dessa produção, porque além de adotar soluções de significativo arrojamento estrutural, passa a vincular uma postura ideológica ao programa de uso universitário. Outros nomes e obras de igual relevância marcaram a produção brutalista paulista, a saber: Lina Bo Bardi, Paulo Mendes da Rocha, João De Gennaro, Carlos Millan, Joaquim Guedes, Fabio Penteadó (ZEIN, 2005).

Todavia, diferentemente do projeto do Alojamento, que revela seu processo de construção em função dos recursos estruturais pré-moldados adotados através dos encaixes e fixação das peças – pilares, vigas e lajes –, o que acontece em sete das obras do conjunto analisado é um formalismo puro e simples da exibição de uma estrutura resolvida à maneira tradicional sem nenhuma solução estrutural especialmente diferente. Ainda no esforço simbólico, observam-se nos prédios da Secretaria de Agricultura e Seplantec, sutis avanços das estruturas em relação ao plano das fachadas que não chegam a configurar exoesqueletos, como visto nos pilares do edifício do MAM no Rio de Janeiro (ver Figura 8), mas, definitivamente, acentuam a expressão das estruturas dos edifícios.

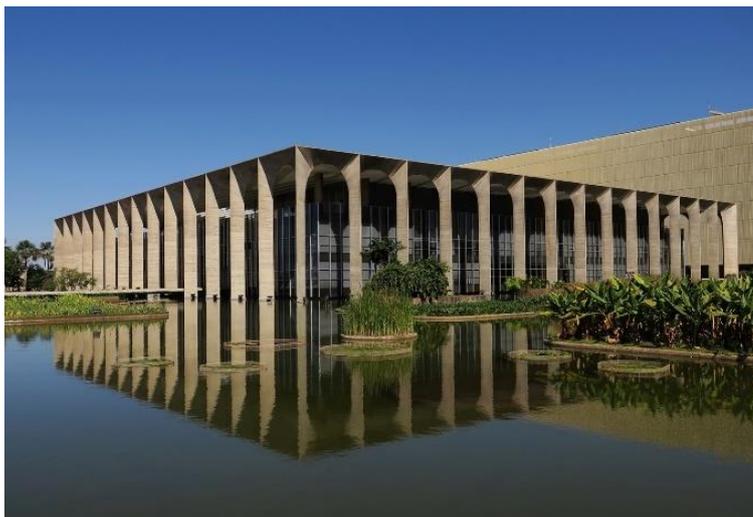
Figura 12 - Palácio do Itamaraty, Oscar Niemeyer, Brasília (1970 inaug.).

Em Brasília, cuja construção constitui, sem dúvida, um marco na produção da arquitetura brasileira, é possível observar uma mudança em algumas diretrizes nas obras de Niemeyer, no que diz respeito ao aspecto e a solução estrutural adotados nos edifícios. Nos palácios da Alvorada (1956-1958) e do Planalto (1958) são utilizadas soluções semelhantes: caixas de vidro protegidas por um peristilo com colunas brancas com pontas finas que denotam um aspecto mais leve. Já nos projetos da década de 1960, dos palácios da Justiça e do Itamaraty, Niemeyer adota soluções diferentes, ambos os edifícios se apoiam diretamente no chão e o concreto da estrutura é deixado aparente, “refletindo um espírito da época tomado pela sensibilidade plástica do brutalismo” (BASTOS e ZEIN, 2015, p.72).

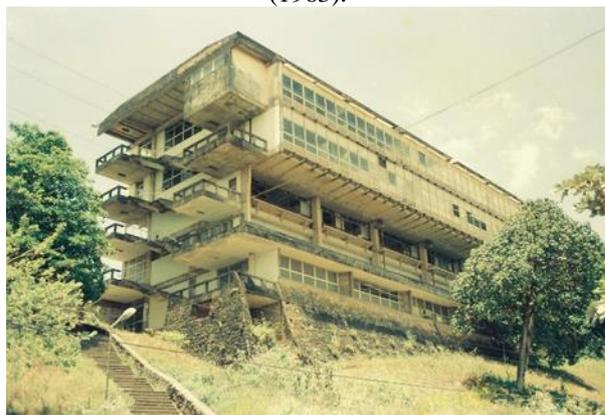
Figura 20 - Edifício da Faculdade de Arquitetura e Urbanismo da UFBA, Diógenes Rebouças, Salvador (1963).

O edifício da Faculdade de Arquitetura da UFBA é considerado de grande representatividade no panorama local da arquitetura brutalista pela expressividade da sua estrutura e utilização de materiais como o concreto armado, a pedra e o bloco cerâmico em seu estado natural “bruto”. Projetado pelo arquiteto Diógenes Rebouças em 1963/1964 e construído entre 1965 e 1971, o edifício cumpriu, na Bahia, papel equivalente ao do edifício da Faculdade de Arquitetura e Urbanismo da Universidade de São Paulo (FAU-USP), projetado pelo Villanova Artigas, construído no mesmo período e responsável pela consolidação de uma estética brutalista em âmbito nacional (ANDRADE JÚNIOR *et al.*, 2013).

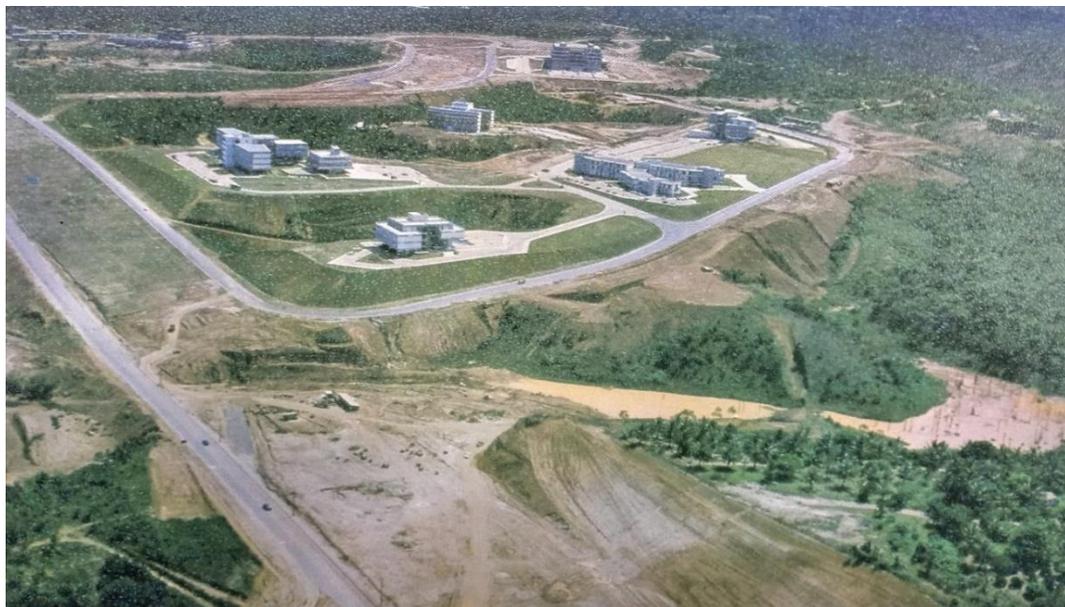
Figura 22 - Vista geral da implantação do CAB.

Assim como grande parte do miolo da cidade de Salvador, a topografia do sítio onde o complexo foi construído era constituída por um seguimento de altiplanos, encostas e vales. O sistema viário, os estacionamentos e os equipamentos urbanos, foram implantados nas linhas de cumeada ou nos trechos de meia encosta, a partir de considerável movimentação de terra. As edificações foram alocadas nos platôs existentes, ou nas elevações naturais do terreno após intenso processo de terraplanagem (BAHIA, 1978). Segundo Kertész, o partido adotado optou por não contemplar a utilização das linhas de vale, por se tratarem de trechos de difícil acesso e pela diligencia na preservação dos cursos d'água nos talwegues e da vegetação de porte existente, tida como “quase luxuriante” (KERTÉSZ, 1974, n.p.).

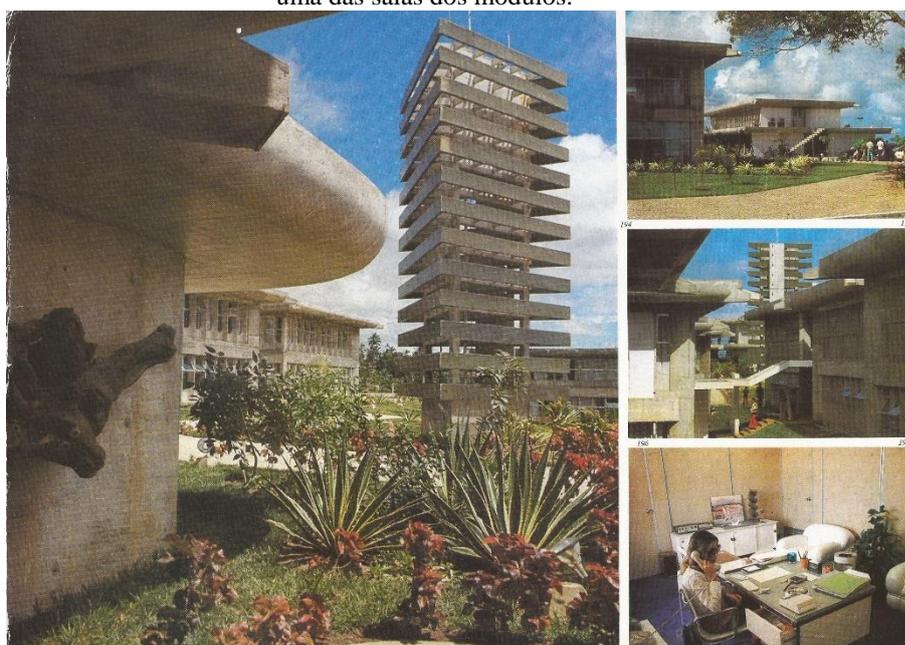
Figura 28 - Detalhes da antiga SEPLANTEC. À esquerda, observa-se a borda da cobertura-beiral dos módulos e a caixa d’água. À direita, veem-se os módulos, as interações entre eles e, abaixo, uma vista interna de uma das salas dos módulos.

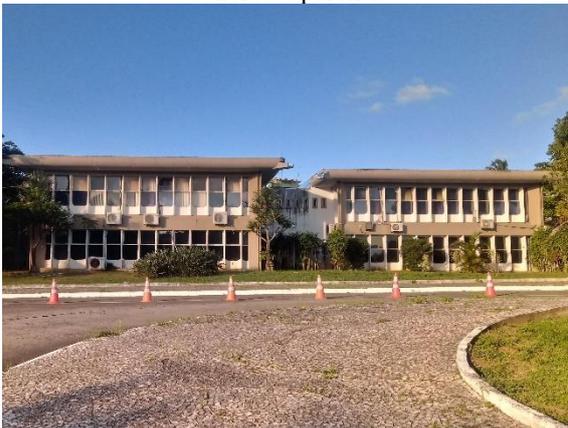
Figura 33 - Situação atual dos módulos da antiga SEPLANTEC. Observa-se a manutenção da composição e da volumetria dos módulos, bem como a alteração das superfícies através da pintura do concreto aparente.

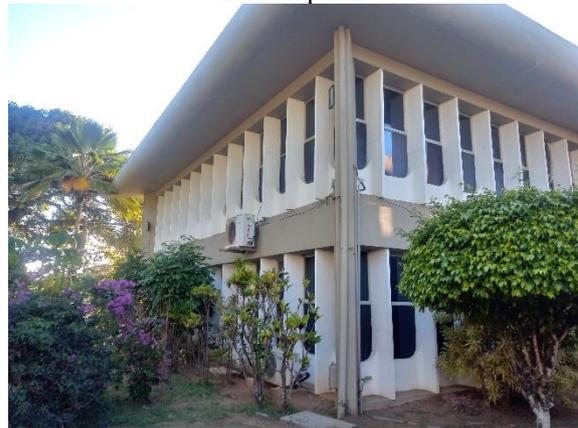
Figura 34 - Situação atual dos módulos da antiga SEPLANTEC. Observa-se a manutenção da composição e da volumetria dos módulos, bem como a alteração das superfícies através da pintura do concreto aparente.

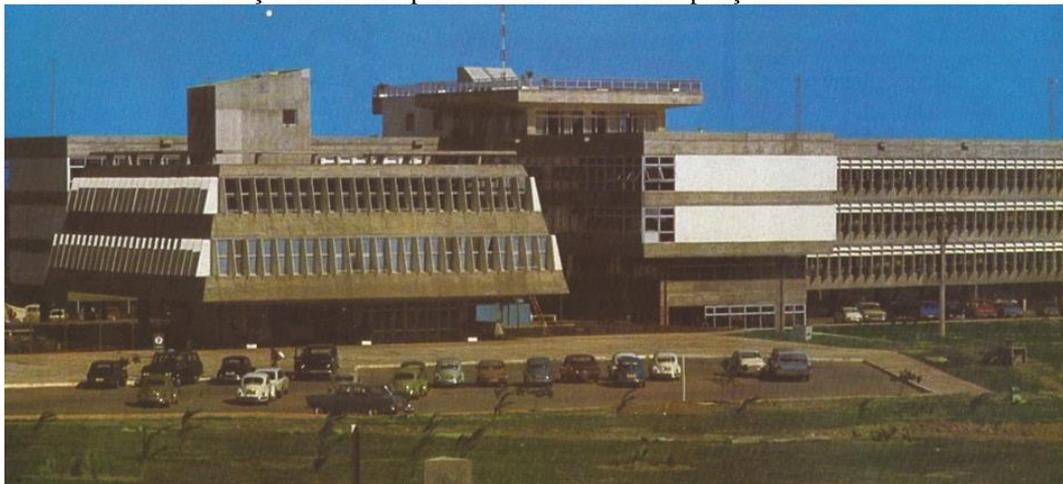
Figura 35 - Vista do prédio da antiga Secretaria de Transportes e Comunicações à esquerda e do prédio do antigo DERBA à direita. Observa-se a coerência estética e compositiva entre os edifícios, alcançada através da utilização da mesma paleta de materiais e da repetição dos brises.

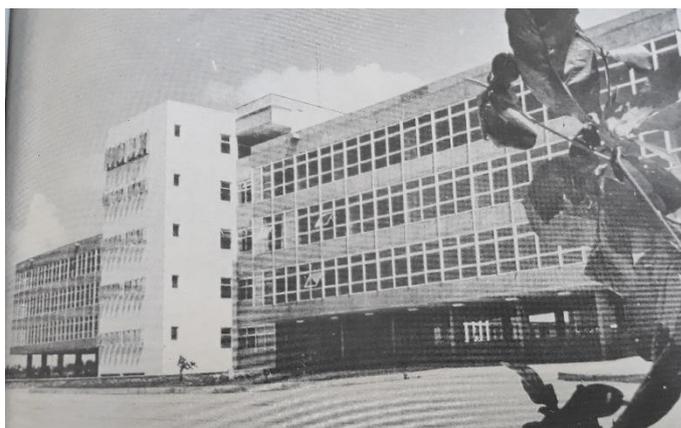
Figura 296 - Fachada posterior DERBA. Observa-se o térreo livre, a distinção do bloco de serviços e os paramentos nas esquadrias.

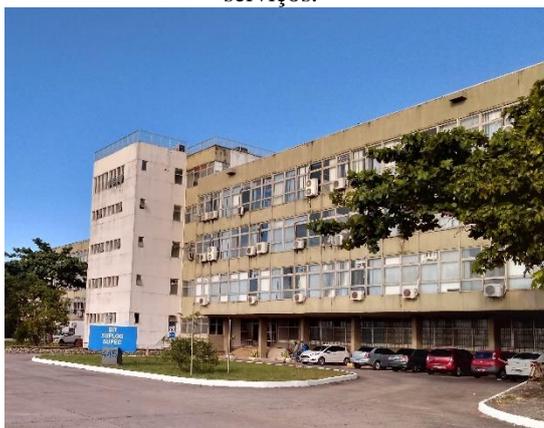
Figura 307 - Situação atual do edifício do antigo DERBA. Nota-se o fechamento do térreo livre, a pintura das superfícies em concreto e a retirada dos brises nas aberturas do bloco de serviços.

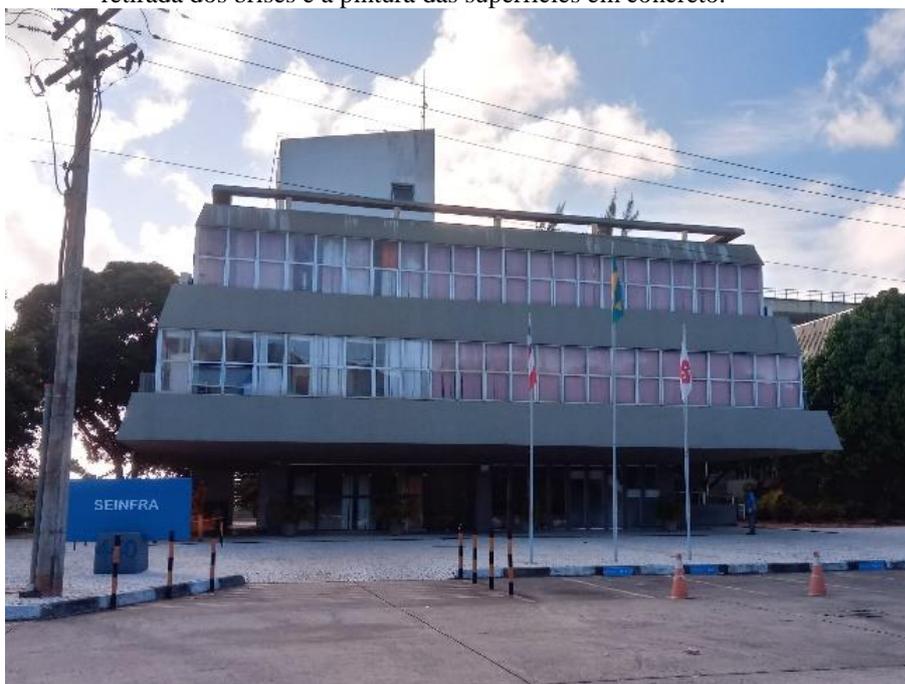
Figura 318 - Situação atual do edifício da antiga Secretaria de Transportes e Comunicações. Nota-se a retirada dos brises e a pintura das superfícies em concreto.

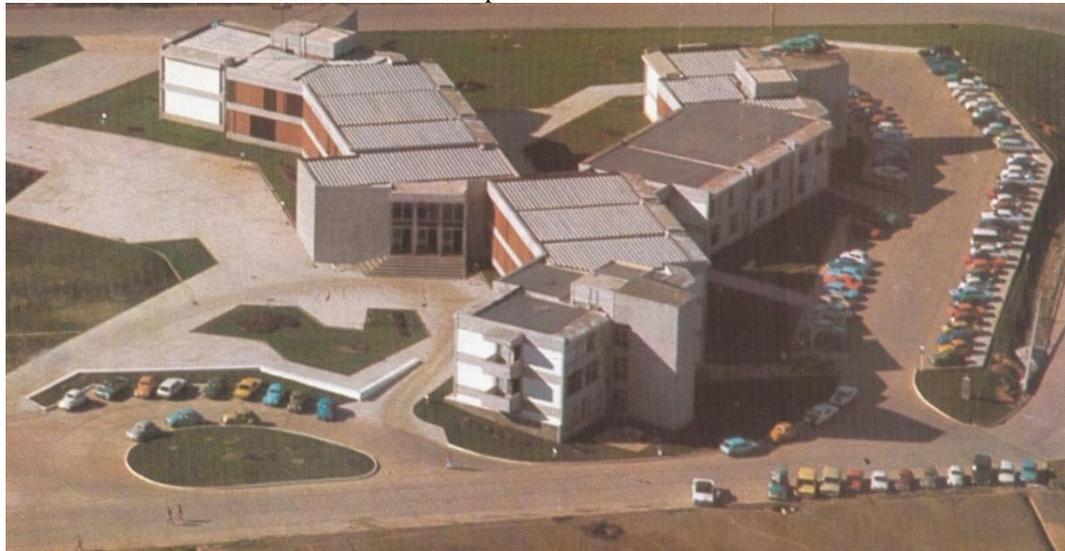
Figura 329 - Vista geral do edifício da antiga Secretaria de Saneamento e Recursos Hídricos. É possível observar toda a espacialização da volumetria, o acesso principal, os balcões salientes, as caixas das escadas, os fechamentos em brise e a paleta de materiais utilizada.

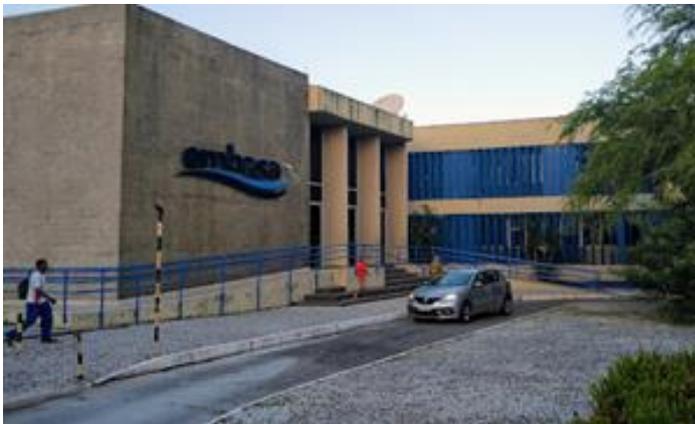
Figura 40 - Situação atual da fachada principal do edifício da EMBASA.

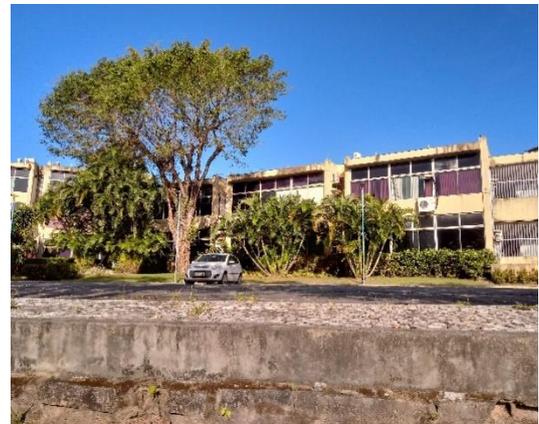
Figura 33 - Situação atual da fachada lateral do edifício da EMBASA.

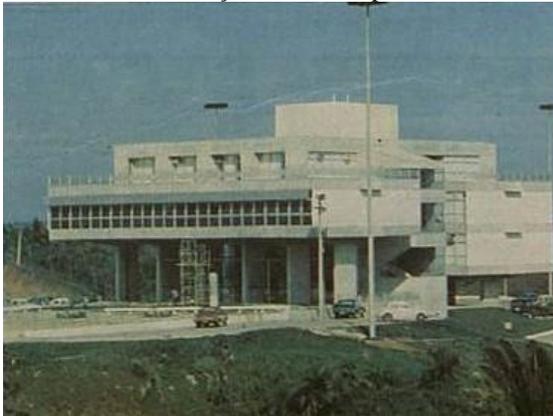
Figura 42 - Vistas frontal e lateral da antiga Secretaria de Minas e Energia. É possível observar a conformação marcante do hall de acesso e o terraço no terceiro pavimento.

concreto³¹ de Emanuel Araújo (SUCAB, 1995). O bloco do centro dispunha-se em térreo e mais três pavimentos, com caixas de escadas laterais com presença plástica marcante. O terceiro bloco, implantado em cota mais baixa, repetiu a solução do primeiro, com a supressão do pé direito duplo, ganhando assim mais um pavimento. A consolidação do volume final tirou proveito do jogo de níveis e encaixes dos blocos, gerando saliências e reentrâncias que por vezes figuram espaços úteis, como os terraços, e dinamizam a composição. Além dos pilares, presume-se que a estrutura apresenta vigas e paredes-pilares em concreto e textura aparente. A partir do material gráfico acessado se pode observar que a planta nos pavimentos³² é livre, com a concentração dos serviços no bloco central.

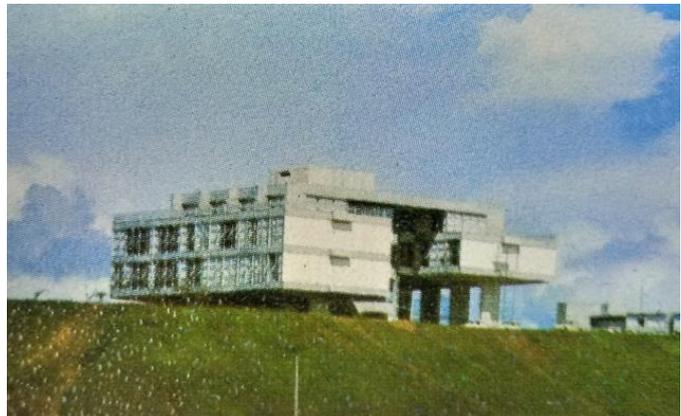
Figura 43 - Vistas lateral e posterior da antiga Secretaria de Minas e Energia. Nota-se a repetição da composição da fachada principal na fachada posterior.

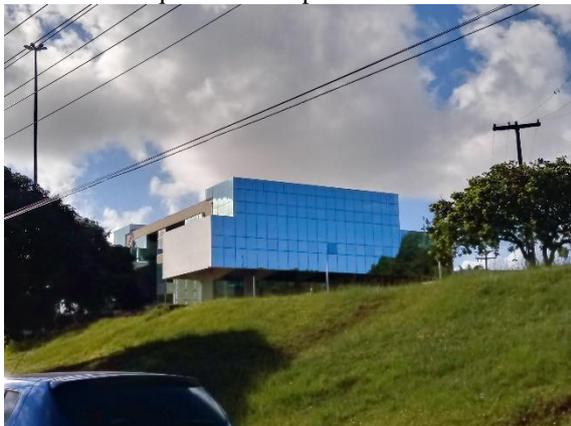
Figura 34 - Vista atual da fachada com o acesso principal da antiga Secretaria de Minas e Energia. Observa-se o cobrimento do terraço e das esquadrias com pele de vidro.

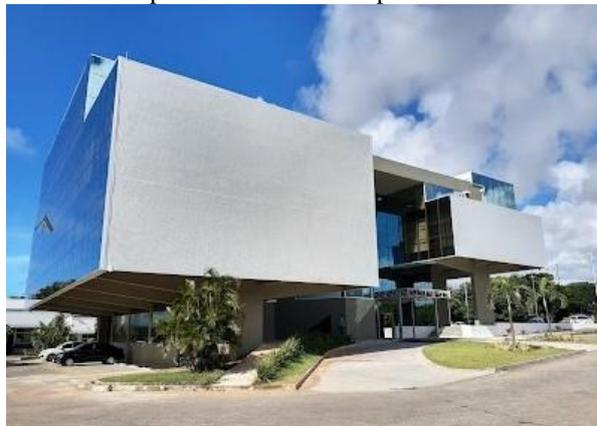
Figura 45 - Vistas lateral e posterior atuais da antiga Secretaria de Minas e Energia. Observa-se o cobrimento das esquadrias com pele de vidro e a pintura do concreto aparente.

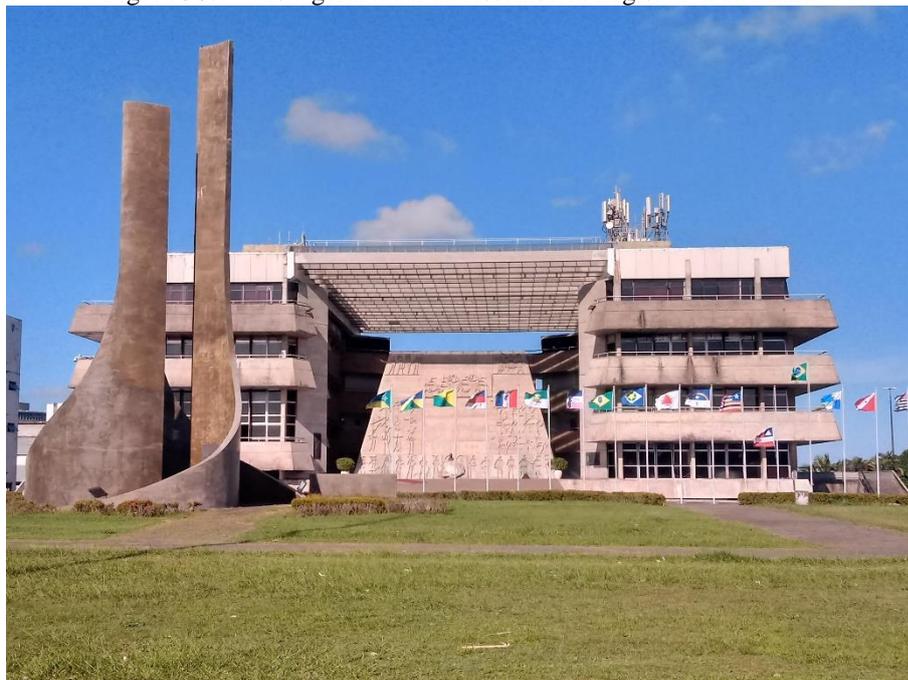
Figura 367 – Vista geral atual da Assembleia Legislativa da Bahia.

Atualmente, nota-se a descaracterização do espelho d'água que foi revestido com cerâmica contemporânea na cor azul e a alteração da cobertura sob o plenário, na qual foram mantidas as vigas em concreto, mas o fechamento maciço foi substituído pelo que parecem ser placas de policarbonato transparente. O entorno imediato também foi descaracterizado com a criação de dois anexos com feições contemporâneas.

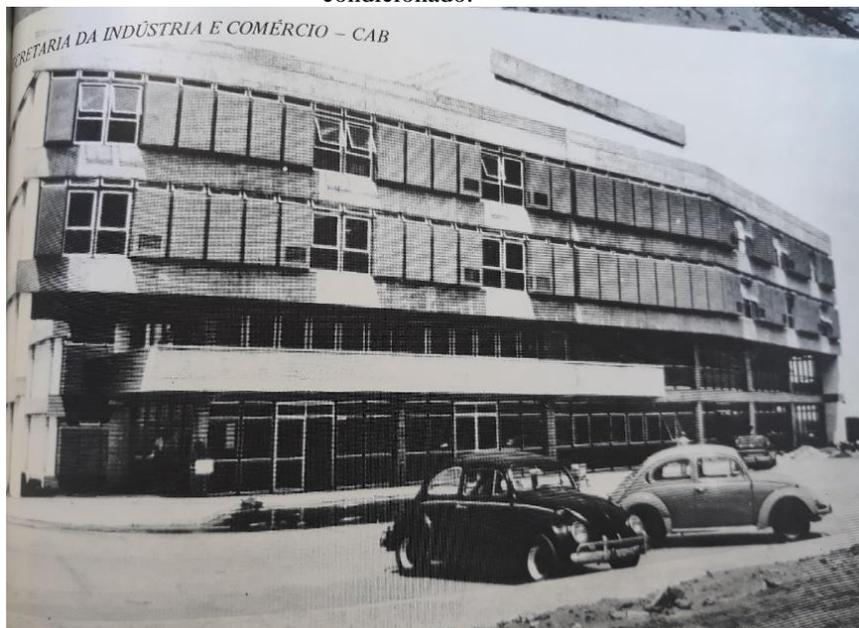
Figura 378 - Vista da fachada principal da antiga Secretaria da Indústria e Comércio. É possível observar a composição da fachada com o balcão no primeiro andar figurando a marcação dos acessos no térreo, como uma marquise, e os paramentos nas esquadrias como solução possivelmente para esconder as condensadoras de ar-condicionado.

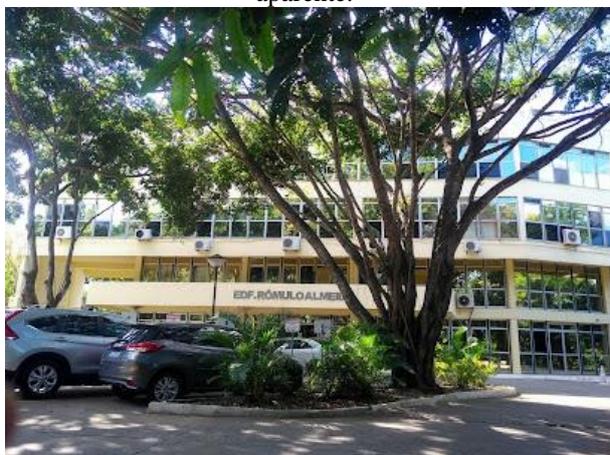
Figura 49 - Vista da fachada principal da antiga Secretaria da Indústria e Comércio. Nota-se a retirada dos paramentos das esquadrias e a pintura do concreto aparente.

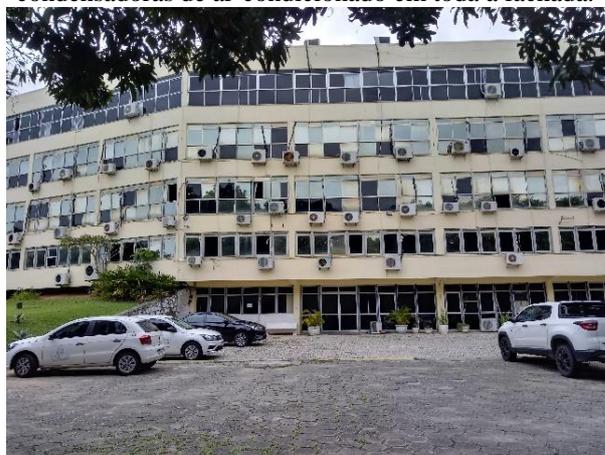
Figura 50 - Vista da fachada posterior da antiga Secretaria da Indústria e Comércio. É possível observar a pintura do concreto aparente e a localização das condensadoras de ar-condicionado em toda a fachada.

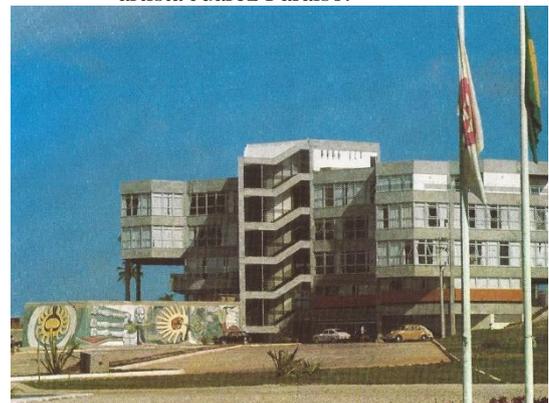
Figura 52 - Vista da fachada posterior da Secretaria da Agricultura. No canto inferior esquerdo observa-se as paredes do auditório com o mural do artista Juarez Paraíso.

Em relação a condição atual das características originais identificadas na edificação, nota-se a manutenção dos aspectos mais expressivos, como a volumetria, a composição e as texturas, observando, porém, a intervenção em alguns elementos como: substituição das esquadrias de vidro da caixa da escada localizada na fachada noroeste por alvenaria pintada de branco, a supressão do espelho d'água do hall de acesso e a adição de um bloco na fachada superior, que comporta uma escada de emergência.

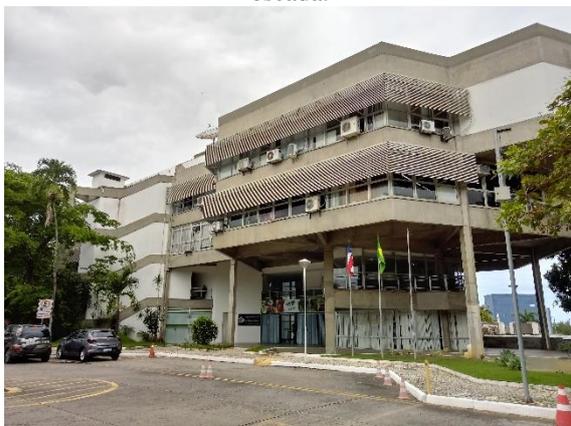
Figura 39 - Vista atual da fachada principal da Secretaria da Agricultura. É possível observar a substituição dos vidros por alvenaria na caixa da escada.

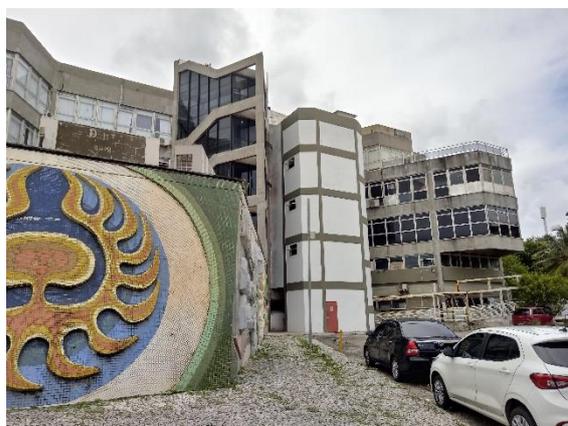
Figura 54 - Vista atual da fachada posterior da Secretaria da Agricultura. Nota-se a adição do bloco da escada de emergência.

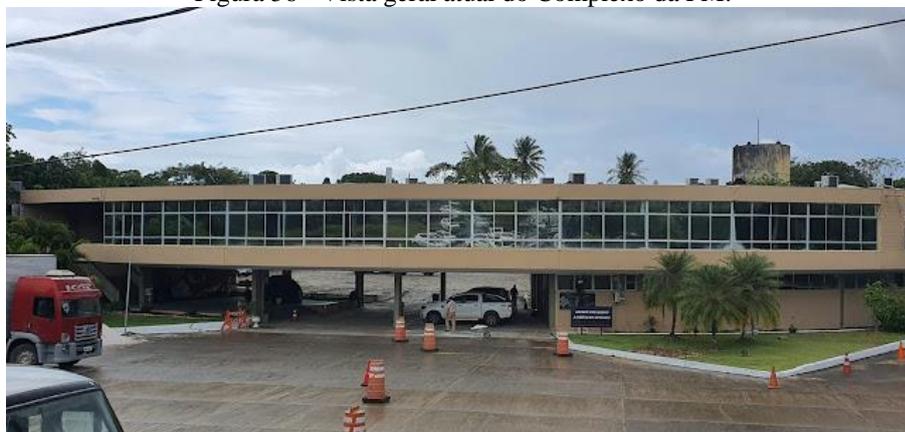
Figura 56 - Vista geral atual do Complexo da PM.

Atualmente, observa-se que o partido da edificação foi mantido, porém, alguns elementos significativos foram alterados ao longo do tempo como, por exemplo, as texturas aparentes do concreto foram pintadas e apresentam um tom de amarelo claro, a retirada dos brises e a supressão dos espelhos d'água, transformando-os em jardins. Por conta da própria natureza funcional da edificação, o acesso é regulado através de uma guarita que limita a transição de pessoas não vinculadas à Companhia da Polícia Militar. A realização de fotografias do local não foi permitida.

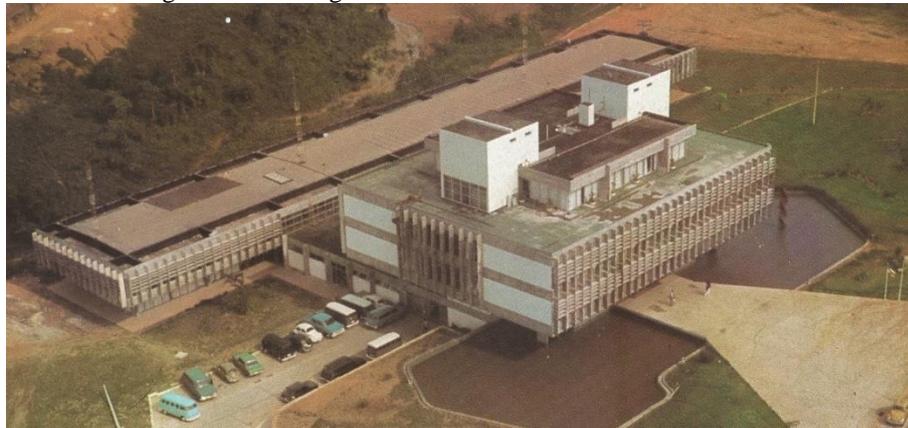
Figura 40 - Vista geral do edifício da Secretaria da Fazenda.

de branco. O acesso principal ao edifício se dá pelo térreo, através de uma passarela sob espelho d'água. No hall de entrada foram alocados três painéis talhados em madeira de autoria do Carybé³⁷.

O primeiro e o segundo pavimentos conformam balanços laterais de aproximadamente quatro metros e o terceiro pavimento é recuado, criando uma espécie de terraço coroado com as caixas de escadas posicionadas simetricamente. O programa parece ter uma resolução fluida em todos os pavimentos com concentração das áreas de serviço e circulações verticais, proporcionando plantas livres. O segundo bloco se estende transversalmente ao primeiro seguindo as mesmas características projetuais e estéticas: sistema pilar-viga, primeiro pavimento em balanço e elevações com esquadrias, brises e alvenarias pintadas de branco.

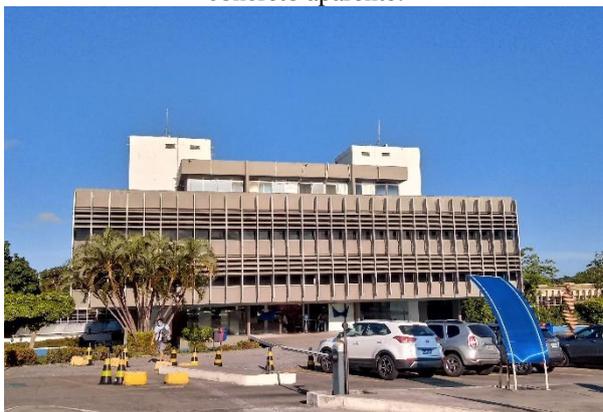
Figura 418 - Vista atual da fachada principal do edifício da Secretaria da Fazenda. Nota-se a descaracterização das superfícies através da pintura do concreto aparente.

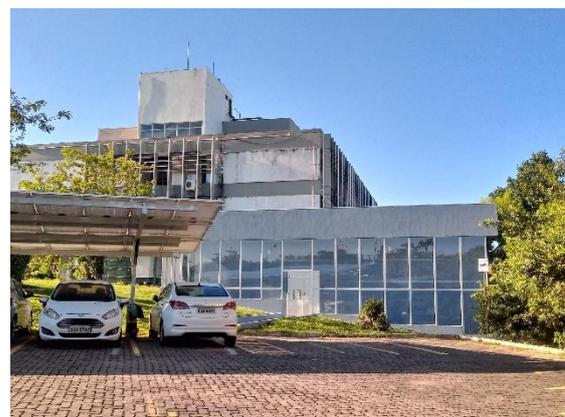
Figura 429 - Vista lateral do edifício da Secretaria da Fazenda, com destaque para o anexo contemporâneo.

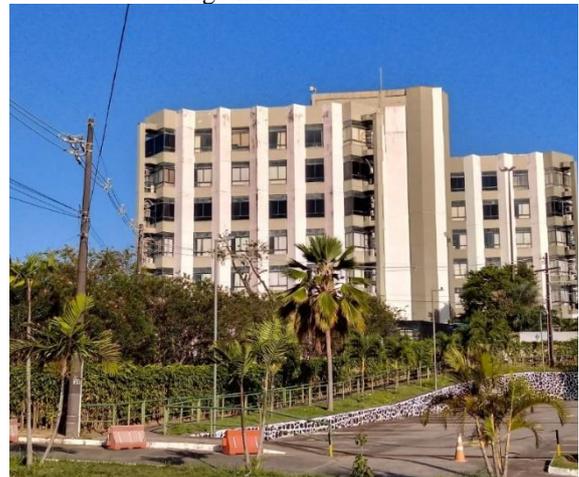
Figura 43 - Vista geral atual da edificação do antigo IAPSEB.

A condição de descaracterização do edifício é quase total. A não ser pela volumetria e implantação, todas as outras características que compunham a feição do prédio foram drasticamente alteradas: houve pintura das superfícies em concreto aparente, retirada das esquadrias em ziguezague e fechamento de aberturas nas fachadas.

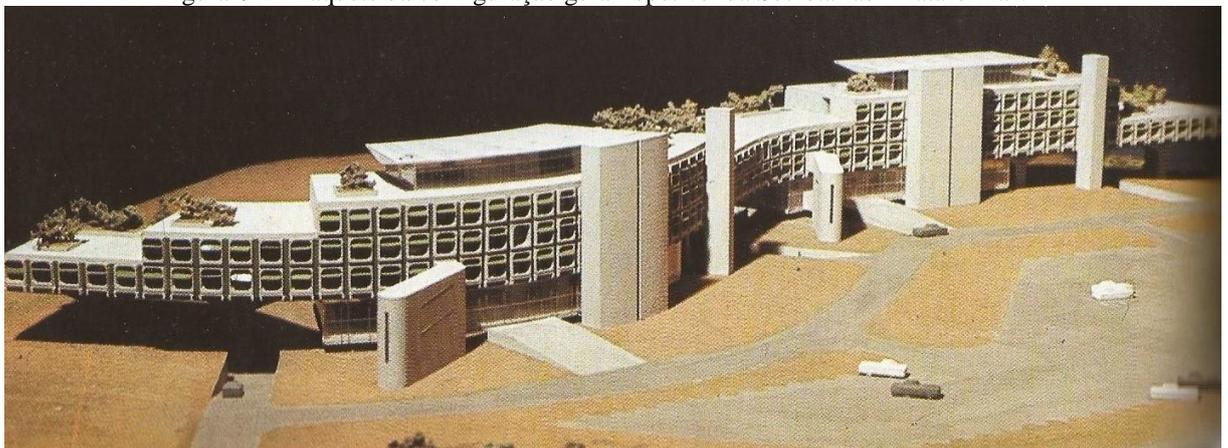
Figura 64 - Maquete da configuração geral repetível da Secretarias "Plataforma".

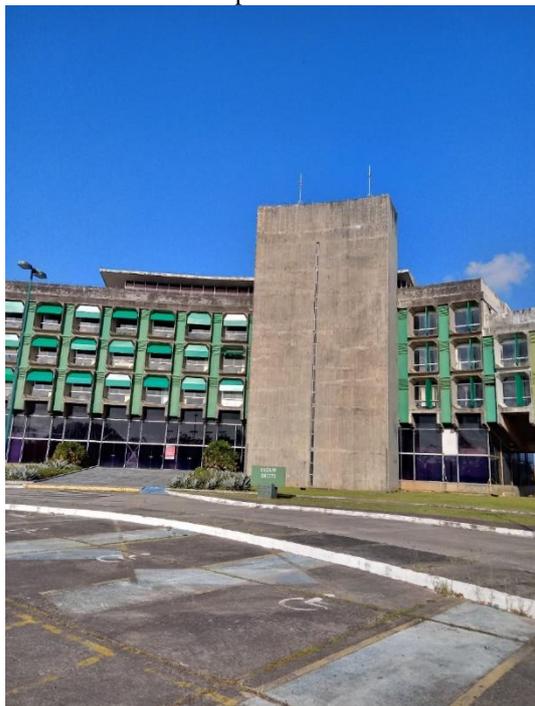
Figura 65 - Vista da Plataforma II. Nota-se as superfícies em concreto aparente comprometidas pela pátina.

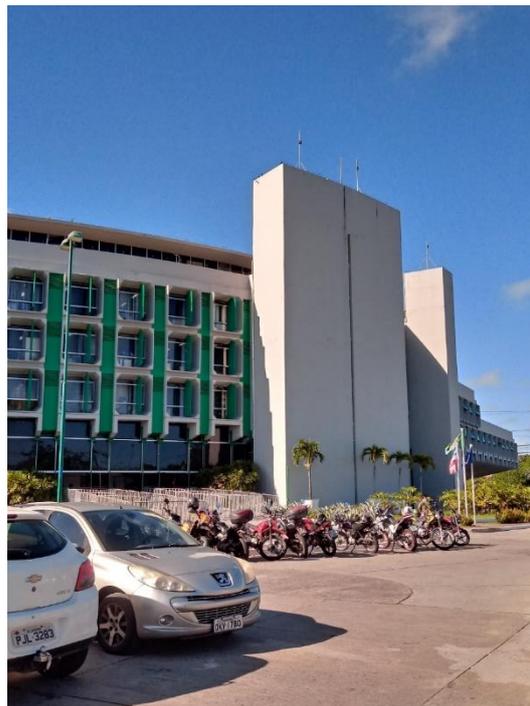
Figura 446 - Vista da Plataforma II. Pintura das superfícies em concreto aparente.

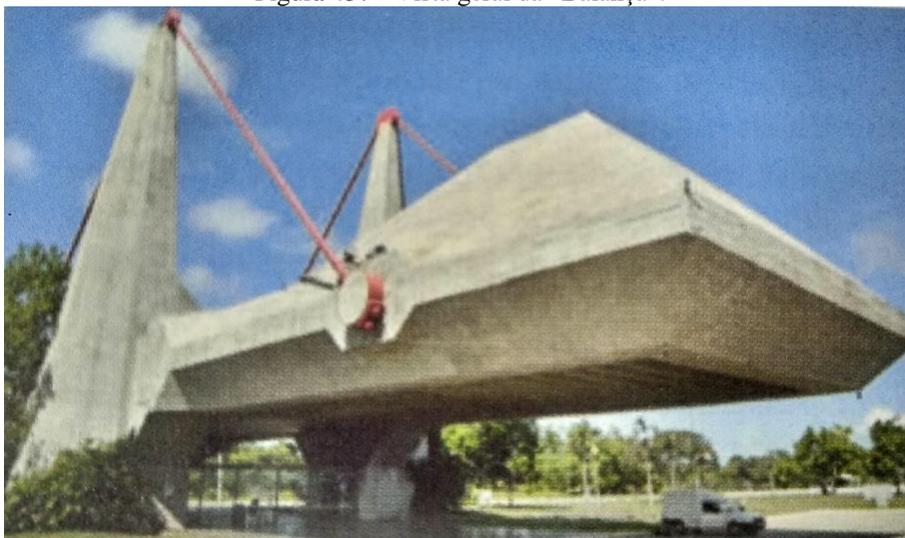
Figura 457 - Vista geral da “Balança”.

A exploração plástica da forma e dos materiais e o arrojo estrutural são características expressivas no projeto. Dois apoios verticais que lembram obeliscos sustentam uma plataforma longitudinal que conforma troncos piramidais em balanço nas suas extremidades, sendo um deles invertido. O sistema estrutural da plataforma é composto por vigas de borda e pórticos fechados que sustentam as lajes de piso e cobertura. As vigas são ligadas aos pilares-obeliscos através de rótula de concreto e tirantes de aço. A geometria configurada e a solução estrutural em aparente equilíbrio provocaram a analogia que apelidou o edifício de “Balança”. Todo o volume do edifício é maciçamente em concreto com textura aparente (LIMA, 1975).

Ainda que todas as suas características originais tenham sido mantidas até o presente, o prédio sofre com os danos causados pela ausência de manutenção constante, sendo possível observar inclusive a presença de fissuras. Até a última visita a campo, a “Balança” se encontrava desocupada, sem uso definido e ainda, segundo Borba e Hughes sem previsão de reativação (BORBA E HUGHES, 2022).

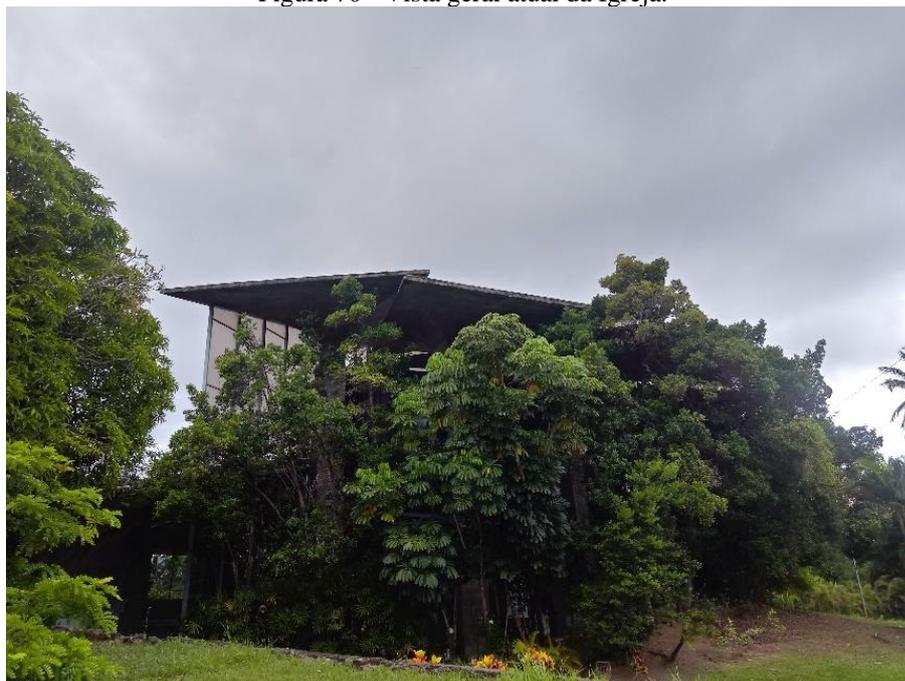
Figura 70 - Vista geral atual da Igreja.

O dossiê de tombamento da Igreja, além de apresentar de maneira pormenorizada os aspectos sobre a estrutura física e o funcionamento social, lista também as transformações ocorridas no espaço, como a adaptação dos cômodos, revisão de instalações elétricas e hidráulicas e alteração do mobiliário litúrgico. Em relação a materialidade, foram pontuadas diversas alterações internas e a condição de preservação dos materiais como o concreto, pedra e esquadrias que sofreram danos oriundos da ausência de manutenção e do caráter de experimentação de algumas soluções. Contudo, a fruição das características de composição originais segue mantidas (BIERRENBACH E PORTO, 2020).
