Da para **CIVIL** IZAÇÃO

DA CIVIL PARA A CIVILIZAÇÃO

Mapa de danos através da aerofotogrametria arquitetural

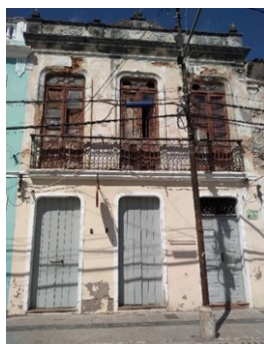
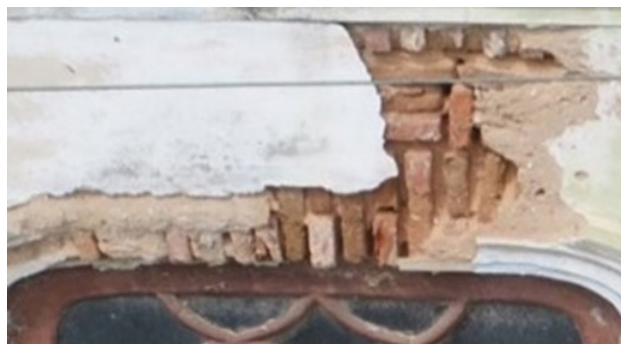
Figura 2 – Fachada frontal (a) e detalhe construtivo (b).

Possui frontispício emoldurado por cimalha e platibanda com ornatos característicos do início do século XIX. Construção em alvenaria de tijolo cerâmico maciço retangular, dispostos de forma irregular. Possui argamassa de assentamento de cor vermelha, possivelmente por conter maior porcentagem de argila, diferente da argamassa de revestimento que tem a coloração mais clara, característica da cal. As esquadrias são em madeira, as janelas rasgadas do andar superior, apresentam vergas retas e cantos arredondados, possuem bandeiras e folhas em caixilho de vidro que abrem para um balcão corrido com guarda-corpo em ferro fundido; as portas do térreo são em madeira maciça. Por meio do sobrevoo foi possível identificar o sistema da cobertura de duas águas, com telhas cerâmicas colonial e elementos de capa e canal independentes. O estado de conservação do primeiro pavimento é precário, o que impossibilitou o acesso para a prospecção da pintura. Em contrapartida o térreo apresenta sinais de intervenções, com pintura no revestimento externo e nas esquadrias.

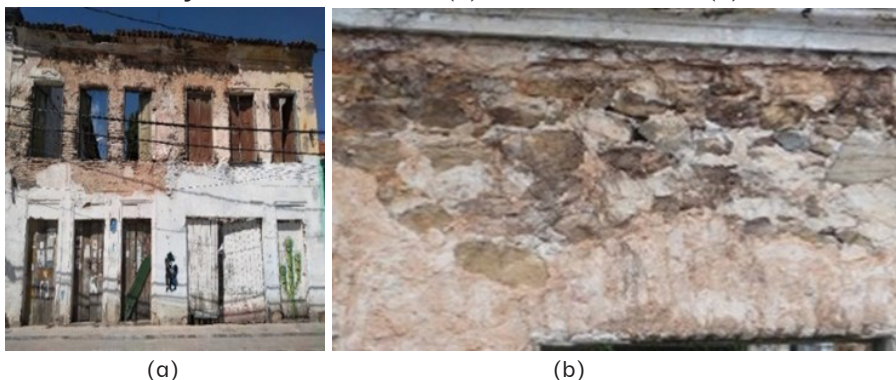
Figuras 3 - Fachada frontal (a) e detalhe construtivo (b).

EDI 2 - Sobrado de dois pavimentos, encontra-se em ruínas e com perdas generalizadas. Não existe vestígios de alterações no pavimento superior e o térreo apresenta pintura recente, provavelmente por intervenção de moradores que invadiram o imóvel, observar na Figura 3 (a) e (b).

A fachada possui cimalha e beiral, elementos característicos de edificações do século XVIII. No seu frontispício identificou-se uma diversidade de materiais utilizados na alvenaria, composta por tijolos cerâmicos maciços e pedras. Através do sobrevoo, foram visualizadas paredes externas construídas com diferentes materiais, como pedras e tijolos. A cobertura em duas águas e partes com fechamento em tijolos. Os tijolos foram assentados uniformemente na construção. As pedras foram fixadas de forma irregular; as argamassas de assentamento e de revestimento apresentam características que sugerem a possível utilização de cal na sua composição, devido a cor esbranquiçada predominante. Assim como na maioria dos imóveis dessa época, as esquadrias das portas e janelas são em madeira, possui vergas retas com ornatos sobrepostos.

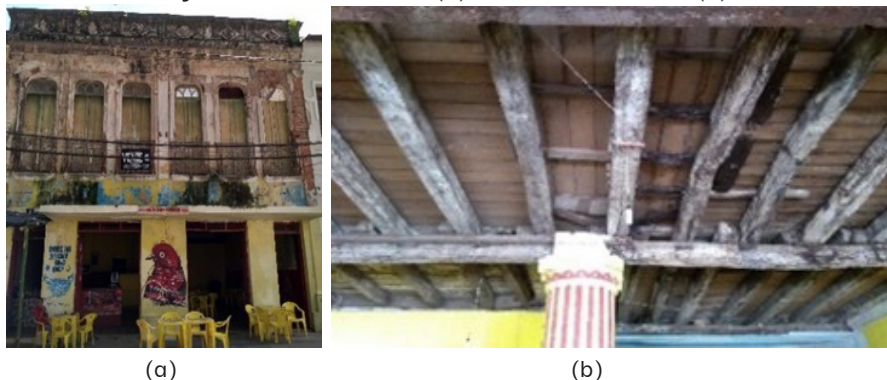
Figura 4 – Fachada frontal (a) e detalhe construtivo (b).

to, foi utilizado anteriormente como residência. Construção em tijolos cerâmicos maciços e pedras; na fachada observou-se a utilização de argamassa com maior concentração de argila, pela intensidade da cor apresentada (Figura 4 (a) e (b)).

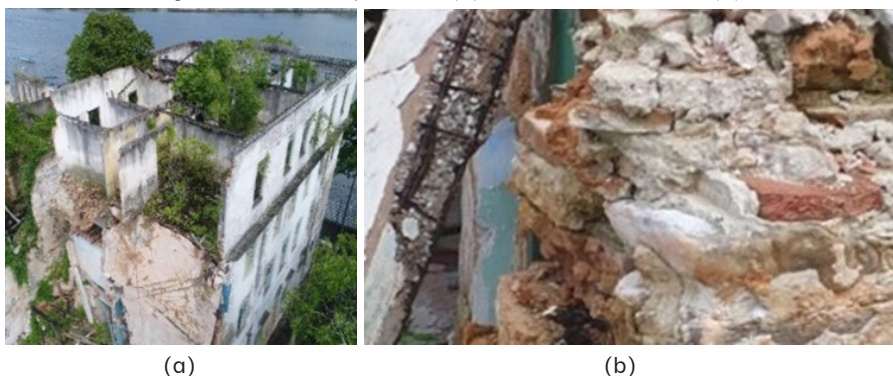
Figura 5 – Fachada posterior (a) e detalhe construtivo (b).

be-se uma coloração escura e avermelhada, clara e esbranquiçada, além do cinza. As esquadrias são de madeira com vergas retas e bandeiras com detalhes em vidro, os peitoris em cantaria. Nas sacadas, os guarda-corpos foram confeccionados em alvenaria, representados na Figura 5 (a) e (b).

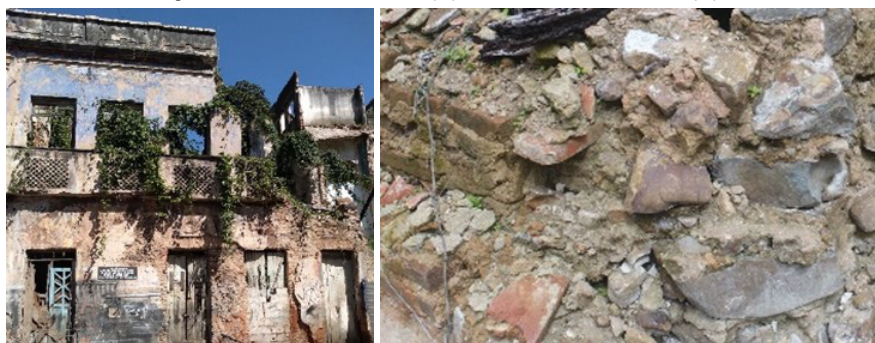
Figura 6 – Fachada frontal (a) e detalhe construtivo (b).

de cal em maior quantidade no revestimento. As esquadrias são em madeira e vidro, janelas rasgadas e portas com vergas retas e bandeiras. Apresenta balcão corrido com guarda corpo em alvenaria e detalhes em treliça (Figura 6 (a) e (b)). O sistema de cobertura em duas águas, possui madeira na estrutura do telhado e vestígios de telha cerâmica colonial.

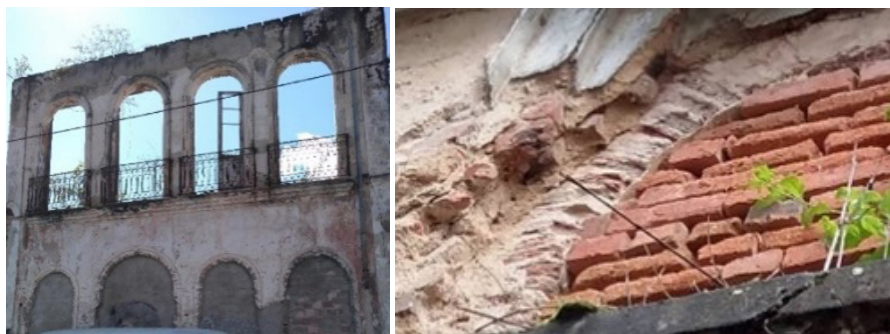
Figura 7 – Fachada frontal (a) e Detalhe construtivo (b).

EDI 6 – Sobrado de dois pavimentos, atualmente em ruínas. Possui características de final do século XVIII, como pode ser observado na Figura 7 (a) e (b).

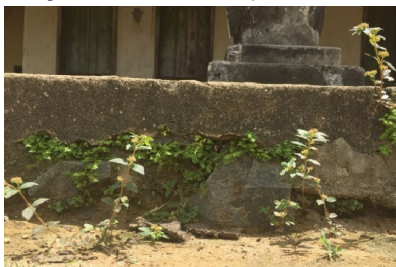
Figura 5 – Alicerce de pedra.

O alicerce da construção é de pedra (Figura 5), as paredes são estruturais, autoportantes, de blocos de adobe (Figura 6), possuindo espessura que varia entre 20 a 25 cm. A argamassa utilizada possui barro e areia na sua composição, o que foi identificado pela textura e coloração.

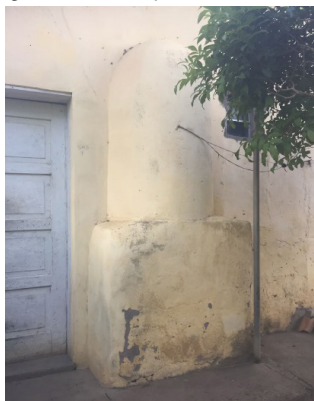
Figura 7 – Parte posterior do altar.

la com altar que avança para a área externa, situado na extremidade lateral direita (Figura 7), com provável acesso pela varanda. O altar simboliza religiosidade e devoção doméstica, muito presente nas residências da sociedade colonial dos séculos XVIII e XIX (FREYRE, 1997).

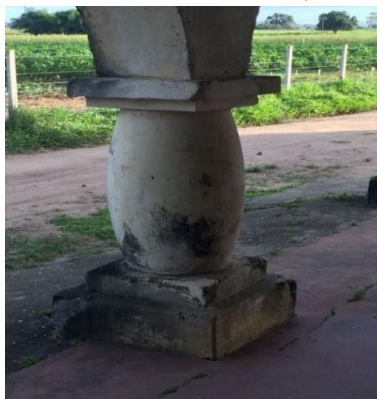
Figura 8 – Detalhe do fuste, base e plinto da coluna.

A varanda é suntuosa e contorna as fachadas principal e lateral esquerda, apresentando grande número de arcos abatidos, sustentados por colunas com pequenos fustes, largos e abaulados, dispostas sobre bases com plintos quadrados (Figura 8).

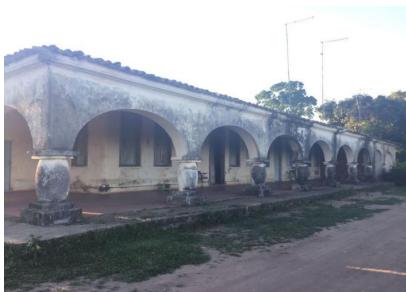
Figura 9 – Disposição das colunas.

A disposição das esquadrias e das colunas têm intervalos regulares (Figuras 9 e 10). Esta solução assemelha-se aos padrões da arquitetura do período colonial, o que mostra a resistência desse modelo em pleno século XX, onde na época, segundo Lemos (1996), já estavam em processo de difusão novas linguagens estéticas e arquitetônicas, como o Modernismo, por exemplo.

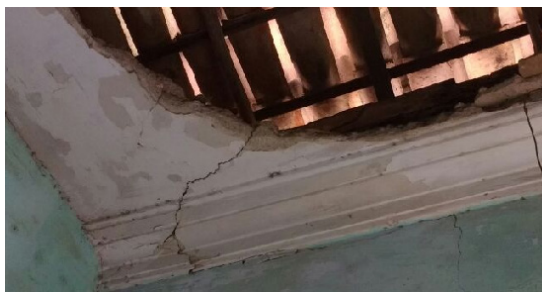
Figura 13 – Detalhe do forro em estuque.

Na sala principal há vestígios do piso original, formado por pequenos ladrilhos sextavados de 12 cm de diâmetro, em argila. Existem vestígios também do forro plano, com acabamento em cimalha, composição feita em estuque (mistura do gesso com água, cal e areia) (Figura 13).

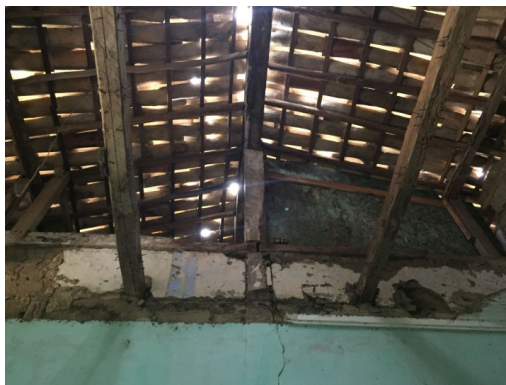
Figura 14 – Sistema de caibro armado, sem tesouras.

mente sobre as paredes. As telhas estão aderidas às ripas por atrito, sem nenhum tipo de encaixe ou amarrações, por isso a distância entre essas ripas é menor que o comprimento das telhas (Figura 14).

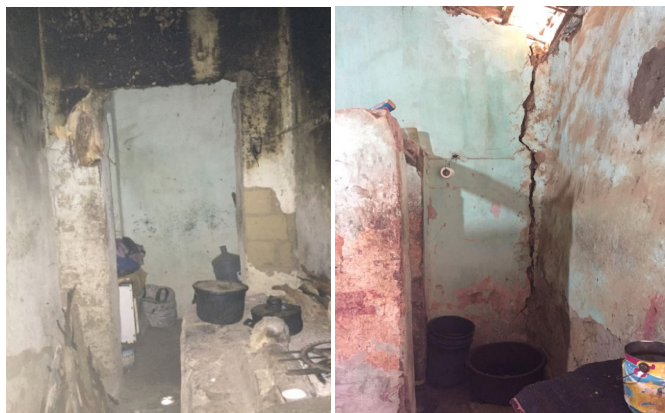
tam desgastes devido ao tempo de uso e à umidade característica da região. As paredes estão bastante danificadas, com descolamento de reboco em algumas áreas, fissuras, rachaduras, limo, áreas com abundante presença de fuligem (Figura 15), devido ao uso de fogão à lenha no interior da residência, vergas de portas com remendos e sujidades generalizadas. Como essas paredes são de estrutura autônoma e suportam o peso das madeiras do telhado, apresentam fissuras e trincas principalmente na parte superior. Partes das paredes que apresentam maior degradação estão localizadas na área posterior (Figura 16).

Figura 15 – Parede com fuligem. **Figura 16** – Trinca na parede.

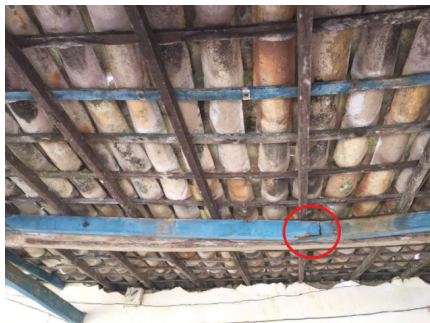
de, causadas pela existência de telhas quebradas. Existem também ripas e outras peças fissuradas ou quebradas em certos pontos (Figuras 17 e 18). A substituição de peças danificadas por materiais inadequados vem comprometendo a estrutura da cobertura.

Figura 17 – Peça quebrada da cobertura. **Figura 18** – Peças da cobertura danificadas.

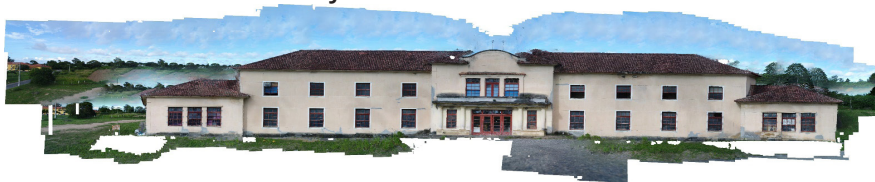
Figura 2 – Fachada frontal.

As Figuras 2, 3, 4, 5 e 6 apresentam os resultados obtidos para os ortomosaicos das fachadas frontal, posterior, lateral direita, lateral esquerda e cobertura, respectivamente. Mediante a visualização destes produtos, é possível perceber que existe uma representatividade muito realista em relação aos detalhes arquitetônicos, dimensão dos elementos e localização de falhas e anomalias. Mesmo sem a existência do projeto arquitetônico é possível utilizar dessas imagens para entender a estrutura, seus elementos construtivos e identificar uma série de danos que se mostram visualmente aparentes.

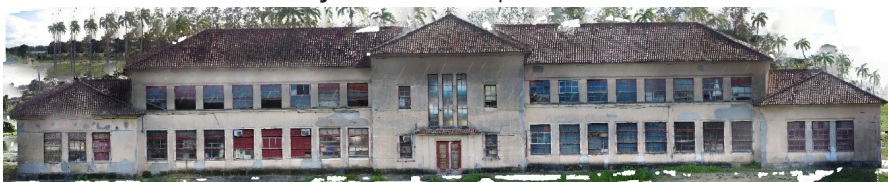
Figura 3 – Fachada posterior.

Além disso, foi possível constatar que o horário no qual o voo foi realizado pode não ter sido o mais adequado para garantir iluminação uniforme. Na fachada posterior (Figura 3), por exemplo, a luz solar incidiu diretamente na lente da câmera provocando reflexões, resultando em fotografias mais escuras, quando comparadas com as demais vistas. Conforme Melo Júnior (2016), a definição do horário é um aspecto relevante em relação às condições de iluminação no registro das fotografias e ressalta que o melhor horário para se fotografar é com o “sol a pino”, pois nessas condições há incidência direta da luz do sol sobre a fachada, o que colabora na melhor visualização das anomalias.

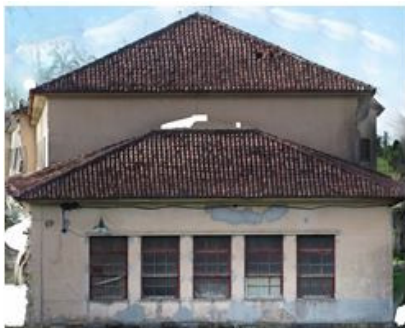
Figura 4 – Fachada lateral direita.

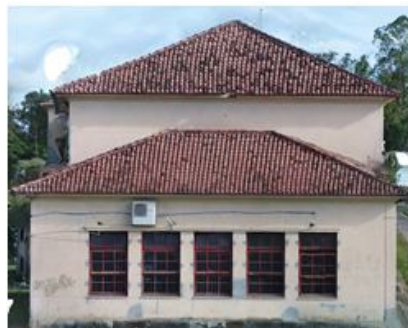
Figura 5 – Fachada lateral esquerda.

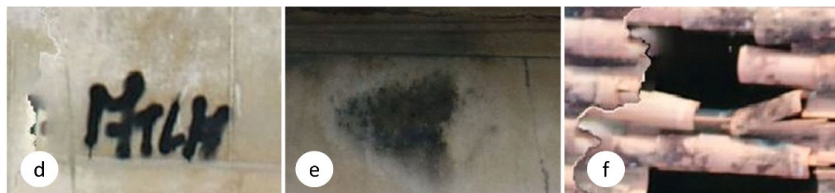
Figura 8 – Danos visualizados nas ortoimagens.

As Figuras 7 e 8 mostram exemplos dos danos observados através das ortoimagens, tal como Eflorescência (a); Presença de vegetação (b); Deslocamento do concreto/exposição da armadura oxidada (c); Manchas de vandalismo (d); Manchas em decorrência da proliferação de material orgânico e fissura (e) e; Presença de telhas danificadas e sujidades (f).

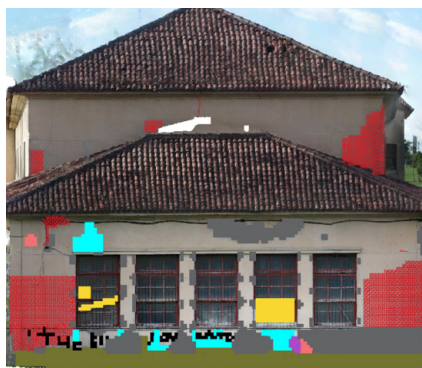
O mapa de danos da fachada lateral direita é apresentado na Figura 9. As hachuras utilizadas estão apresentadas na Tabela 1. Im-

portante ressaltar que nessa imagem não estão representados os danos da cobertura. A representação gráfica da malha sugerida por Silva (2014) não foi mantida no produto final, pois deixou a imagem poluída visualmente, impedindo a visualização clara dos sintomas. O mapa de danos completo da edificação não é apresentado neste trabalho, porém foi possível construí-lo tridimensionalmente a partir das diferentes ortomosaicos produzidas para as fachadas e cobertura.

Figura 9 – Mapa de danos da fachada lateral direita.

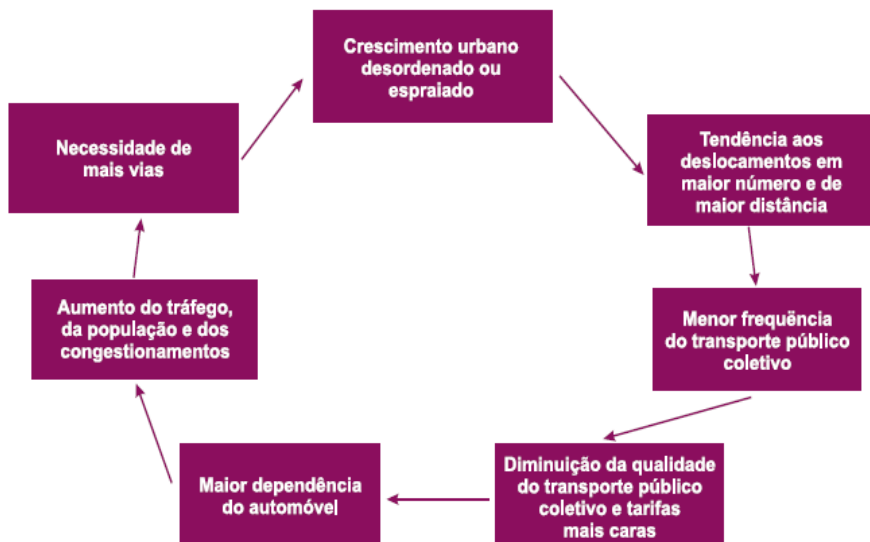
Figura 1 - Ciclo representativo dos investimentos em infraestrutura sem planejamento.

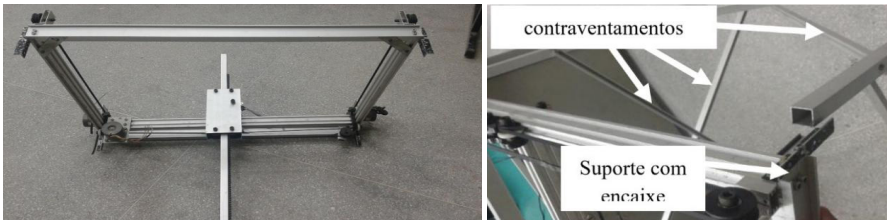
A finalização da estrutura metálica junto aos sistemas de movimentação em X, Y e Z, Figura 6 (a), ocorreu com a inclusão de quatro suportes (pés), que foram contraventados, garantindo estabilidade conforme a movimentação na mesa de impressão ocorra. O sistema de suporte foi projetado para encaixado na estrutura superior, de modo a facilitar a montagem/desmontagem, manutenção e transporte do sistema, como é mostrado na Figura 6 (b).

Figura 6 – Estrutura mecânica finalizada capaz de movimentar-se tridimensionalmente (a), inclusão dos suportes de apoio (b).

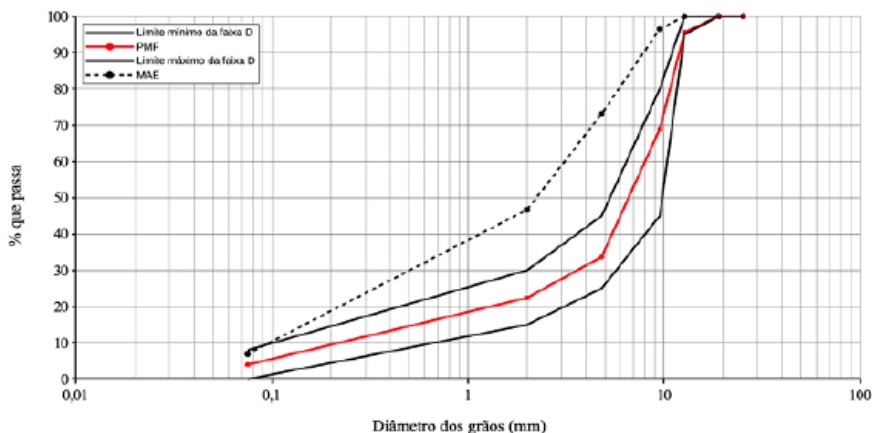
O comparativo entre as granulometrias do PMF produzido e da MAE, que corresponde à média das determinações após extração do ligante asfáltico com Rotarex e Mufla, está apresentada na Figura 5, juntamente com a faixa D da norma DNIT 153/2010.

Figura 5 – Granulometrias da MAE e do PMF

Importante salientar que conforme observado na determinação do teor de ligante, as granulometrias da MAE obtidas após cada método de extração ficaram muito semelhantes, corroborando para a constatação da acurácia entre os dois métodos de extração utilizados.

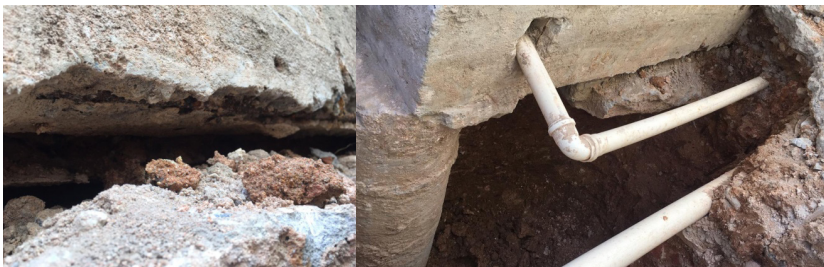
Para comprovar a cedência do solo, foi realizada uma janela de inspeção na fundação da edificação, no local específico onde o processo fissuratório estava mais crítico. Foi possível notar que abaixo da viga baldrame o solo da base estava cedendo, como pode ser visto na Figura 5. Um outro problema encontrado a partir da abertura da janela de inspeção também que uma das vigas baldrame foi perfurada para passagem de uma tubulação de esgoto. A abertura na fundação provoca redução de resistência mecânica desse elemento, podendo gerar deformações excessivas, e consequentes fissuras, tanto no próprio elemento estrutural como nas paredes de vedação acima dele. Esse tipo de problema normalmente é causado pela ausência de compatibilização de projeto e acaba impactando o desempenho e a durabilidade da edificação.

Outro problema que foi possível observar através da escavação, foi que as armaduras presentes nos elementos estruturais estavam sem cobertura necessário, com presença de umidade e processo de corrosão já instaurado (Figura 5). Pode-se ver ainda excentricidade considerável na transferência de carga do pilar/viga baldrame para o pilar de arranque.

Figura 5 - (a) Exposição da armadura das vigas baldrame (b) redução da seção e excentricidade de carregamento.

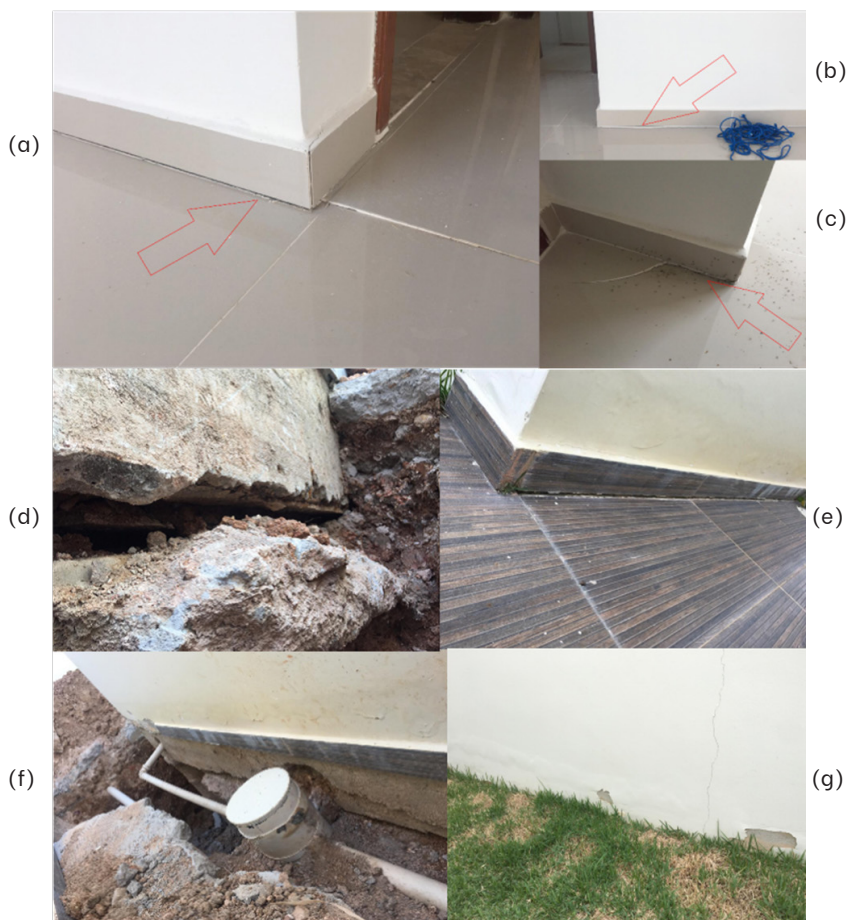
Figura 6 - Destacamento da alvenaria devido o deslocamento vertical do solo na área interna (a, b e c) e na área externa da edificação (e); Recalque na base dos elementos estruturais (d e f); e problemas associados a falta de impermeabilização da alvenaria (g)

Por fim, também foi possível identificar problema de umidade ascensional nos pés das paredes de vedação, com sucessivo descolamento de pintura e leve desagregação do revestimento (Figura 6). A partir da janela de inspeção foi possível perceber a inexistência de uma manta de impermeabilização na fundação. Qualquer outro tipo de solução utilizada e que não tenha sido apontada no processo de anamnese também não se mostrou eficiente. A Tabela 2 apresenta a síntese do quadro fissuratório encontrado.

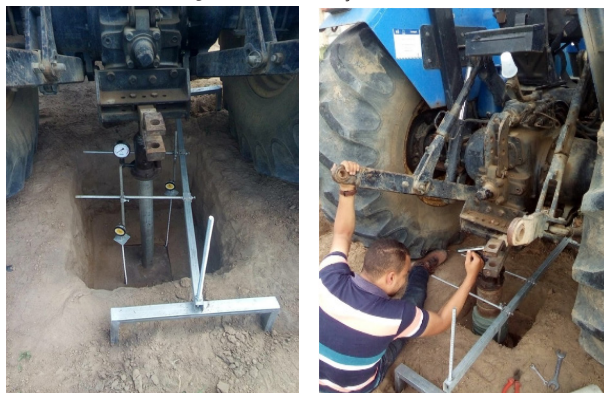
O ensaio montado está apresentado na Figura 4, com destaque para a placa apoiada no terreno, o perfil tubular de transmissão da carga, os extensômetros no prolongamento da placa e o macaco com o manômetro para leitura das cargas e o trator.

Figura 4 – Execução do ensaio.
