**MINISTÉRIO DA EDUCAÇÃO
UNIVERSIDADE FEDERAL DO RECÔNCAVO DA BAHIA
GABINETE DO REITOR
AUDITORIA INTERNA**

RELATÓRIO FINAL DE AUDITORIA Nº 17/2017

Ação: A.2.1 - Auditar o Almoxarifado

Setor Auditado: Coordenadoria de Materiais e Patrimônio/ Núcleo de Almoxarifado

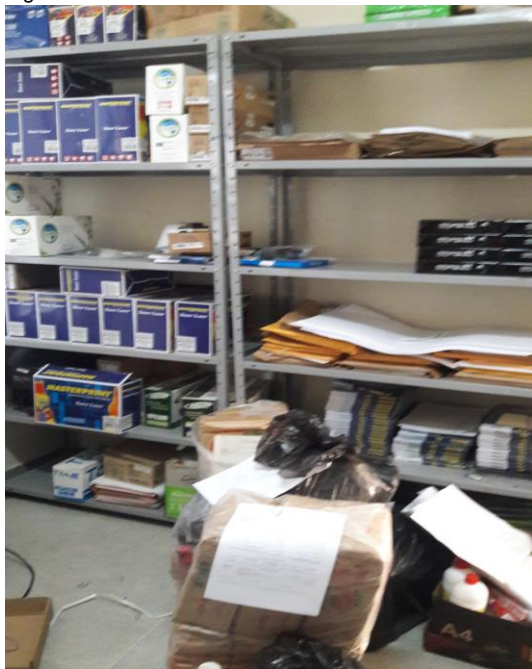
Figura 01

A primeira visita fora realizada no CCAAB- Centro de Ciências Agrárias, Ambientais e Biológicas, onde foi identificado pela equipe desta auditoria, que o local utilizado para armazenagem dos bens de consumo não está adequado ao que preconiza a IN nº 205/88, visto que há limitação de espaço para disposição dos diversos bens de consumo a serem alocados. Os materiais não estavam dispostos de forma organizada nas prateleiras, além de haver diversos materiais em contato direto com o chão devido à ausência de pallets, conforme pode ser observado nas Figuras 01 e 02.

Pode-se observar nas imagens apresentadas nas figuras 01 e 02 que há inobservância da IN nº 02/88.

e) os materiais jamais devem ser estocados em contato direto com o piso. É preciso utilizar corretamente os acessórios de estocagem para os proteger;

Manifestação CCAAB- Estaremos transferindo parte desse material de consumo para outra sala (Núcleo de gestão técnico adm.) e os materiais que estão em contato direto com solo, serão alocados em cima de pallets.

Recomenda-se aos Centros de Ensino a otimização da armazenagem dos bens no espaço destinado para esta finalidade (Almojarifado setorial), com observância às orientações contidas na IN nº 205/88 no que concerne aos bens de consumo.

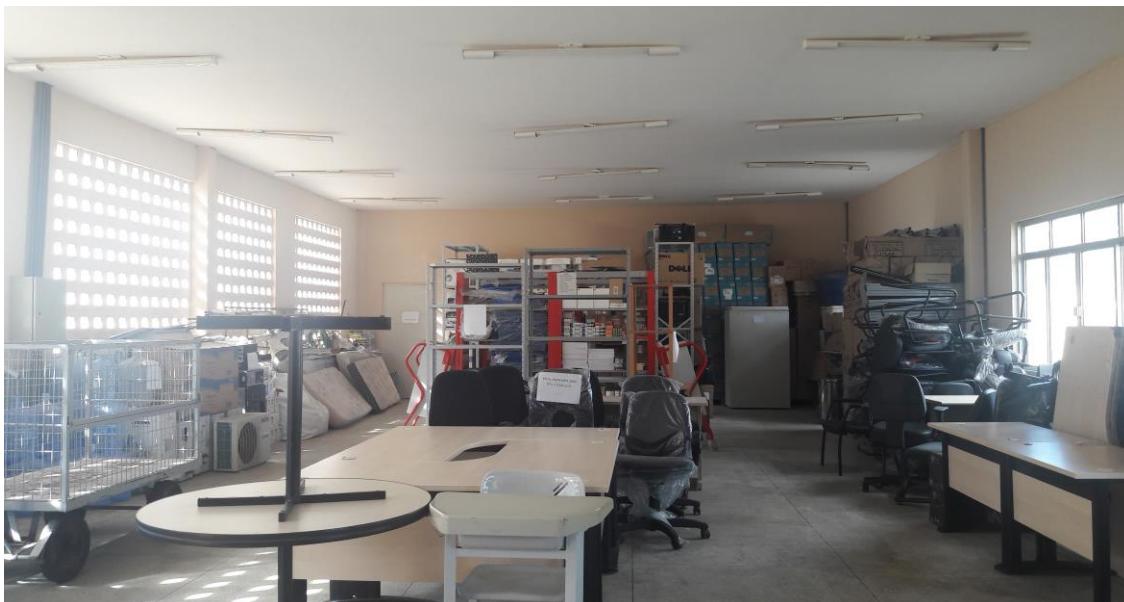
Quanto ao almoxarifado do CCS- Centro de Ciências da Saúde, constatou-se que ele é distante do funcionamento da administração do CCS, o que por muitas vezes pode dificultar o controle. Apesar do espaço destinado para armazenagem dos bens de consumo ser espaçoso, falta uma melhor organização para disposição dos bens, conforme pode ser observado na figura 03.

Conforme registros acima verifica-se que os bens de consumo estão armazenados no mesmo espaço que os bens permanentes pendentes de instalação ou de manutenção, bem como os bens inservíveis. Tal espaço poderia estar dividido e separado por divisórias de acordo com a natureza do material, o que permitiria uma melhor organização e aproveitamento do espaço.

1 - No intuito da contínua melhoria da organização deste almoxarifado, este Centro já havia percebido esta necessidade e solicitou a contratação de um terceirizado no cargo de operador de carga e descarga, o qual vem desenvolvendo atividades inerentes ao cargo, facilitando assim a integridade patrimonial dos bens locados neste Centro;

2- Na questão da organização dos bens, foram adquiridos alguns paletes para armazenar as caixas com itens frágeis;

4- O CCS tem uma estrutura física na qual suas unidades acadêmicas e administrativas encontram-se distribuídas em uma extensa área, devido a isto, foi constatado neste relatório o distanciamento do almoxarifado e o funcionamento da administração do CCS, o que por muitas vezes pode dificultar o controle. Diante disto, reiteraremos a solicitação da instalação de divisórias, ao Núcleo de Manutenção Predial / SIPEF, para criação do espaço de Apoio Técnico Administrativo, no qual um servidor responsável será alocado "a fim de maximizar controle patrimonial". Neste sentido, também será proposta a instalação de divisória para uma área de alocação de material de consumo e outra para alocação de bens permanentes;

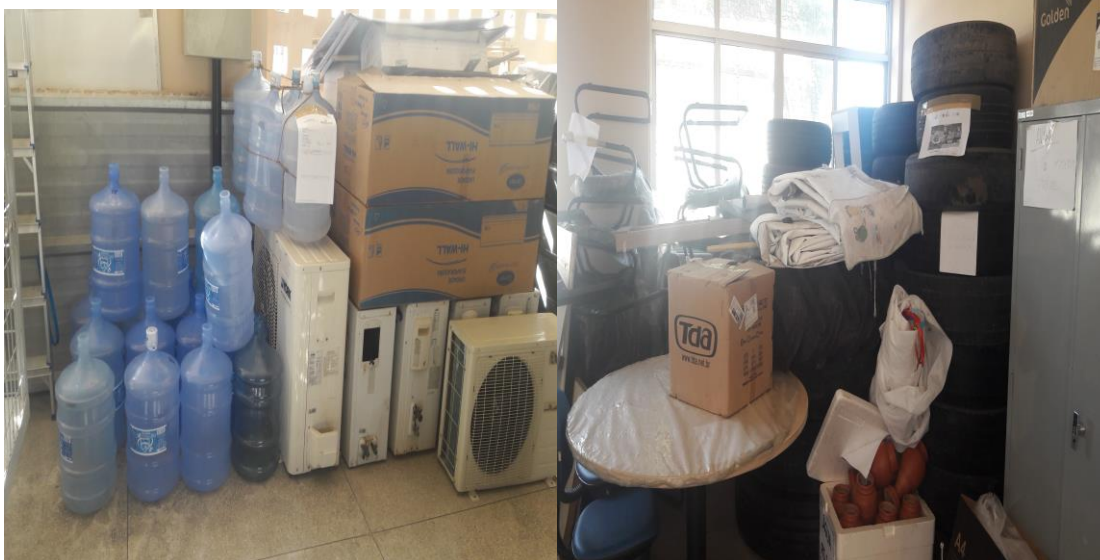
Figura 05

Além disso, embora a gestão dos almoxarifados de bens de consumo e de reagentes seja feita de forma separada, o almoxarifado de reagentes químicos fica no mesmo espaço do almoxarifado de bens de consumo, separado apenas por uma porta, o que faz com que o acesso ao almoxarifado de reagentes seja através do almoxarifado de bens de consumo, o que dificulta o controle de material, já que qualquer servidor técnico em laboratório tem acesso ao almoxarifado.

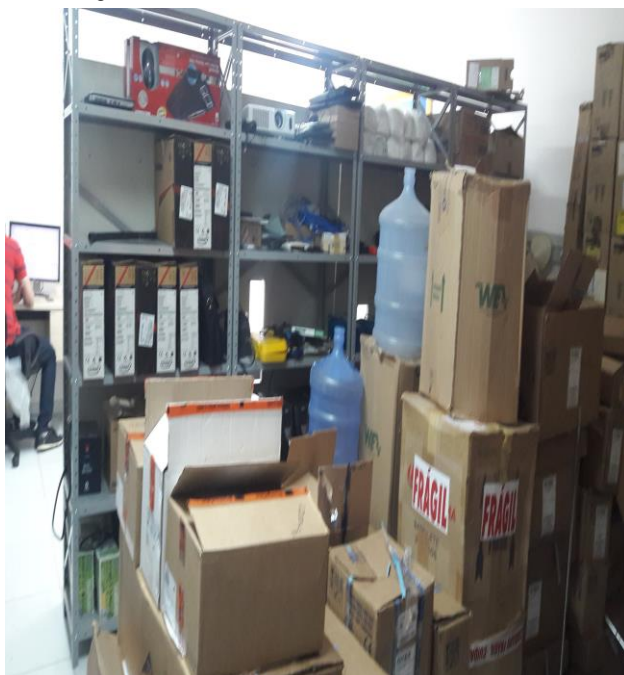
Figura 06

No dia 25/09/2017 foi realizada visita ao CETENS- Centro de Ciência e Tecnologia, Energia e Sustentabilidade, e em conversa com a direção do centro, constatou-se que não existe um espaço específico destinado para o almoxarifado, visto que o espaço anteriormente destinado para tal é utilizado também para desenvolvimento de atividades de servidores da área de TI, o que faz com que o espaço seja pequeno e insuficiente para alocar todos os itens do almoxarifado, o que pode ser visualizado nas figuras 06 e 07 abaixo.

Importante atentar para o fato de que ficam armazenados nesse pequeno espaço, materiais permanentes pendentes de instalação como condicionadores de ar, e notebooks, além de comportar também bens permanentes que precisam passar por manutenção e bens inservíveis. Tais evidências permitem concluir que as condições de armazenagem são insatisfatórias.

Manifestação CETENS- A partir do relatório preliminar da Auditoria, buscou-se uma melhor organização dos bens de consumo que estão dispostos em armários localizados dentro da sala do Núcleo de Gestão Técnico Administrativo. A saída dos servidores do Núcleo de Gestão Técnico Específico, aumentou o espaço livre na sala, podendo, dessa forma, dispor os armários de forma mais organizada. Esses bens estão armazenados por tipo, facilitando assim a busca quando solicitados. O Núcleo responsável pelo controle do almoxarifado no Centro, NUGTEAD, também buscará a utilização de planilhas de controle, e a utilização do sistema, para o registro dos bens de consumo que saíram do almoxarifado, bem como, a solicitação dos materiais pelos servidores, quando possível.

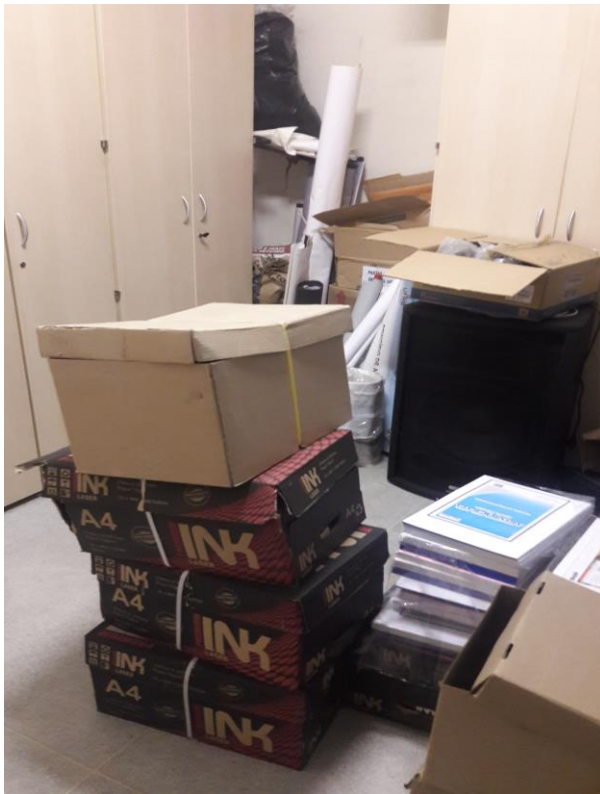
Figura 09

A ultima visita foi realizada no CETEC- Centro de Ciências Exatas e Tecnológicas, e semelhante aos outros centros, também não possui a estrutura necessária para a armazenagem dos materiais de consumo, como pode ser verificado nos registros fotográficos apresentados nas figuras de 08 a 11 abaixo.

Diante das imagens acima, pode-se concluir que o espaço destinado para o almoxarifado é pequeno, em torno de 10 metros quadrados, o que prejudica a disposição dos materiais. Além disso, o ambiente é totalmente insalubre e sem ventilação, prejudicada pela acomodação dos armários nas janelas impedindo a entrada de ar e de iluminação, o que torna o ambiente propício para o aparecimento de escorpões. Ademais, os armários utilizados para guarda dos materiais de consumo também não são adequados, por não ser na forma de prateleiras e não possuir etiquetas de identificação dos materiais e ser de madeira.

Manifestação CETEC- Na Constatação 20 foram identificados os seguintes problemas na gestão do almoxarifado do CETEC: espaço pequeno; ambiente sem ventilação (insalubre); armários inadequados (de madeira e fechados) e dispostos de forma equivocada (comprometendo a abertura das janelas). Diante dessa constatação, o Centro adotará as medidas que se seguem na tentativa de adequação do espaço e gestão do almoxarifado:

Ações imediatas: reorganizar a disposição dos armários na sala; melhorar a organização dos materiais, reagrupando-os por classe e colocando aqueles com maior frequência do uso em local de mais fácil acesso; inventariar todo material disponível em estoque e registrar no sistema SIPAC (módulo Almojarifado); utilizar o sistema (Módulo de Almojarifado do SIPAC) para registrar toda entrada e saída de material, mantendo o controle pertinente; retirar todo bem permanente da sala, destinando-os aos locais corretos. Ações de médio prazo: Solicitar aquisição de estantes de aço para substituir os armários de madeira fechados (depende de disponibilidade orçamentária).

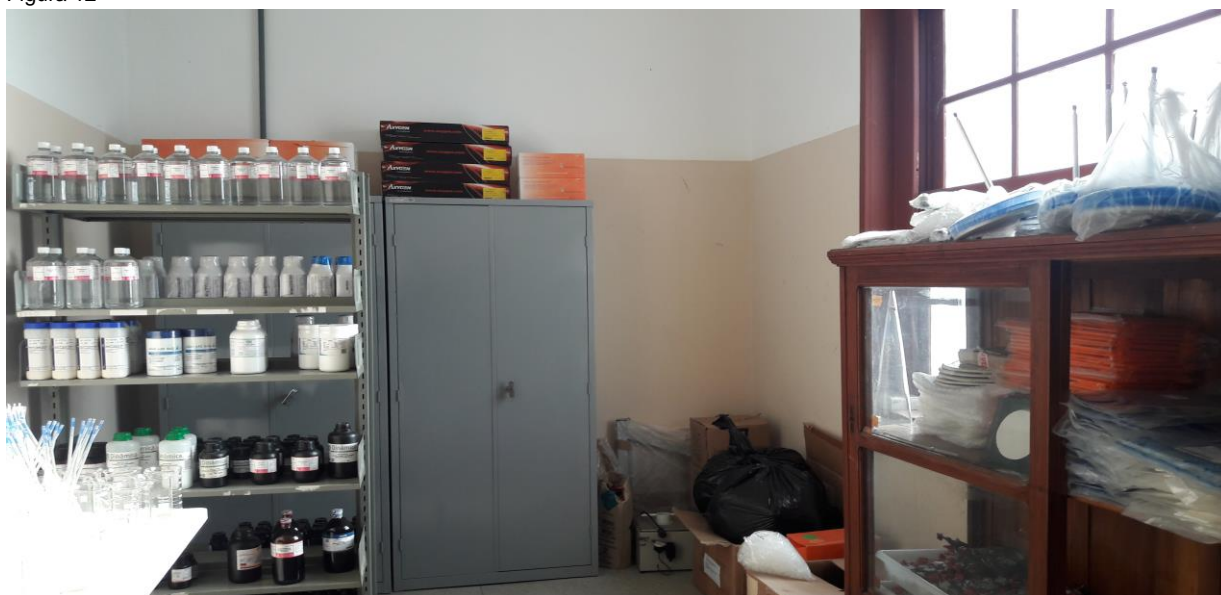
Figura 12

No CCAAB foram constatadas situações críticas, tendo em vista que o local utilizado para armazenar os reagentes não atende as condições de segurança necessária para armazenagem dos reagentes, uma vez que não possuía ventilação, tais como ventiladores, condicionadores de ar e exaustor, como pode ser observado no registro fotográfico constante na figura 12 .

Da imagem acima, (figura 12), pode-se observar que a janela que poderia ser utilizada de forma alternativa para entrada de ar e de luminosidade- já que não há outro meio de ventilação no local- não está sendo aberta devido a afixação de um armário de madeira junto a janela. Cabe frisar que a ausência de ventilação torna o local suscetível à possibilidade de ocorrência de acidentes. Ademais pode-se observar caixas dispostas diretamente no chão sem apoio dos pallets e a ausência de extintores de incêndio.

Manifestação CCAAB- Será feita a mudança dos armários para que facilite a entrada de ar pela janela e retirado todos os demais que estão em contato com o solo.

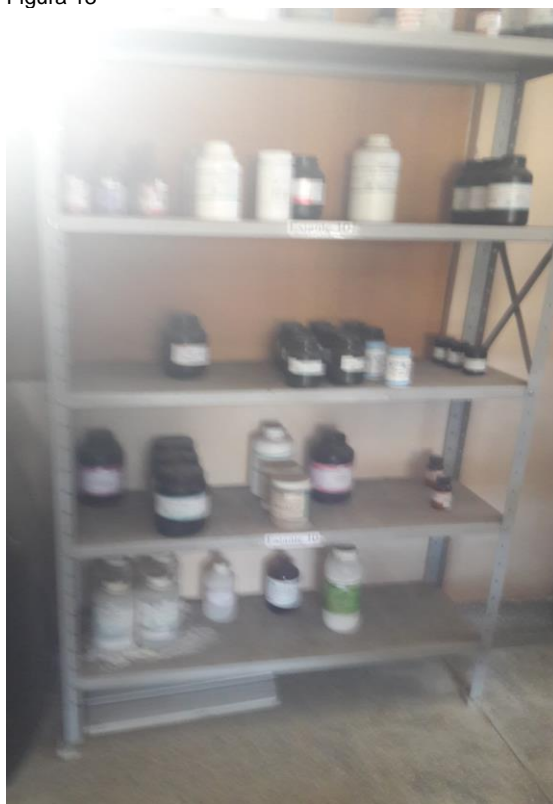
Figura 13

Em relação à infraestrutura do almoxarifado de reagentes do CCS, constatou-se que o ambiente encontra-se insalubre, dentre os principais pontos identificados tem-se: ausência de extintores; ausência de porta apropriada; ausência de ventiladores, condicionadores de ar e exaustor. O problema de ventilação é minimizado através de uma área coberta com cobogós que possibilitam a entrada de ar.

Dos registros fotográficos constantes nas figuras 13 e 14, observa-se que as estantes são apropriadas por ser de metal e estão presas à parede, contribuindo na diminuição da possibilidade de queda de produtos e a conseqüente combustão, a depender da composição química.

Em maio de 2016 o NUGTESP/CCS através de chamado 2264/2016 manutenção no SIPAC, solicitou a modificação da porta de acesso ao almoxarifado de reagente. Em maio de 2017 essa mesma solicitação foi encaminhada ao Núcleo de Arquitetura e este elaborou o projeto de instalação da porta e abriu o chamado no SIPAC. Em ambas as solicitações, devido a falta de recursos, a execução do projeto (abertura da porta) não obteve êxito.

Quanto a ausência de ventilação, estamos sanando através de abertura de janelas e cobogós, que facilitam a passagem do ar nesse ambiente e, aguardamos a disponibilidade de recursos para comprar ventiladores ou exaustores de ar.

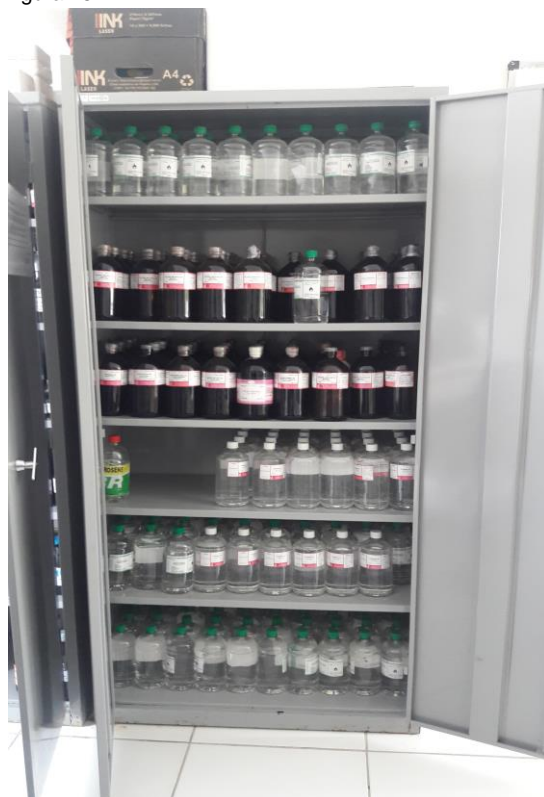
Figura 15

Quanto à armazenagem de reagentes do CETENS, constatou-se que não há um espaço específico destinado para tal, o que faz com que eles sejam armazenados nos laboratórios de física e química, se constituindo num meio de armazenagem inapropriado, já que há o contato com os alunos e professores. Além disso, as bombonas com os resíduos químicos, também são armazenadas nesses laboratórios, o que não é recomendado.

Manifestação CETENS- A partir do relatório preliminar da Auditoria, buscou-se solucionar a armazenagem de reagentes que estão dispostos em armários localizados dentro dos próprios laboratórios de física e química de forma inadequada. Como não há um espaço destinado ao armazenamento dos reagentes, foi solicitado ao Núcleo de Manutenção Predial (NUMAP), a construção de um depósito para que o CETENS possa armazenar seus reagentes de forma segura, não causando riscos ao meio ambiente e às pessoas. Em anexo, a solicitação de serviço ao NUMAP, com base na ata de registro de preços que permitirá a construção do depósito.

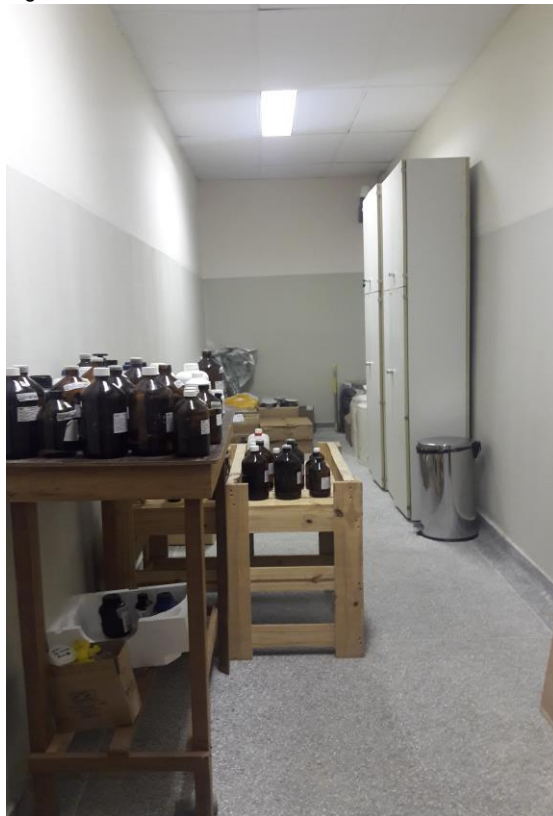
Figura 17

No tocante ao CETEC, o almoxarifado de reagentes do pavilhão de aulas de engenharia, diferente dos outros centros citados possui um exaustor. No entanto foi informado pelo gerente técnico, durante visita realizada em 26/09/2017, que fora protocolada na ouvidoria da universidade no dia 17/08/2017, mesmo período em que estava sendo realizada a auditoria, reclamação quanto a morosidade para manutenção do exaustor desse almoxarifado.

Conforme figuras 17 e 18 do almoxarifado em comento, verificam-se produtos dispostos em caixas de papelão, em contato direto com o piso e com prateleiras de madeira, material altamente inflamável, inadequado para armazenar produtos inflamáveis.

Diante dessa constatação, o Centro informa que algumas ações já foram implementadas visando a melhoria na gestão do almoxarifado de reagentes, entre elas, afirmamos que já foi realizada a manutenção do exaustor e ele encontra-se, no momento, em pleno funcionamento. Foi também encaminhado ao Núcleo de Gestão do Patrimônio a relação de mobiliário necessário para aquisição, de acordo com as especificações exigidas para o local (estantes de aço). Entretanto, quaisquer aquisições do Centro depende de disponibilidade orçamentária e autorização pela Administração Central (Pró-Reitoria de Planejamento). Vale destacar, ainda, que as placas de madeiras compensadas (madeirite) adquiridas anteriormente para a confecção de prateleiras e armários para o referido espaço estão disponíveis, entretanto, o serviço não pode ser executado por falta de ferramenta e pessoal
